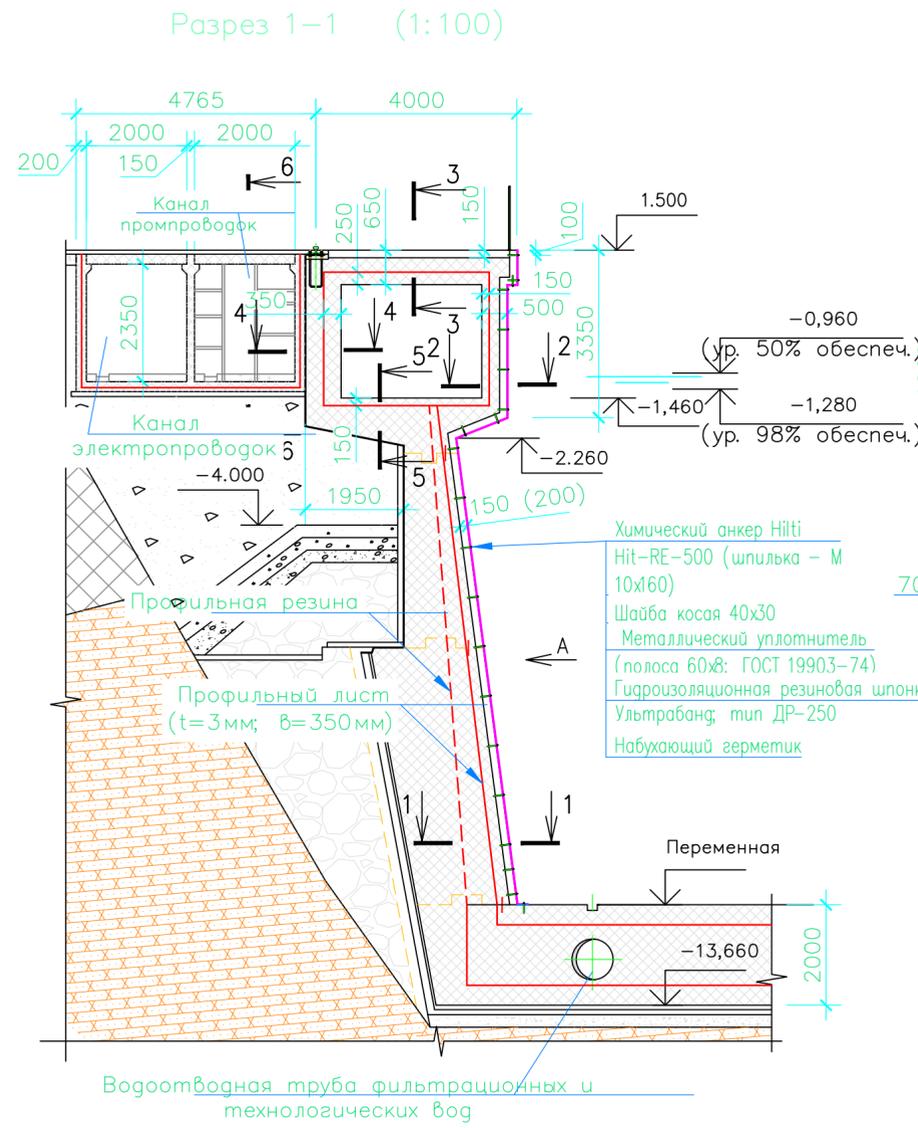
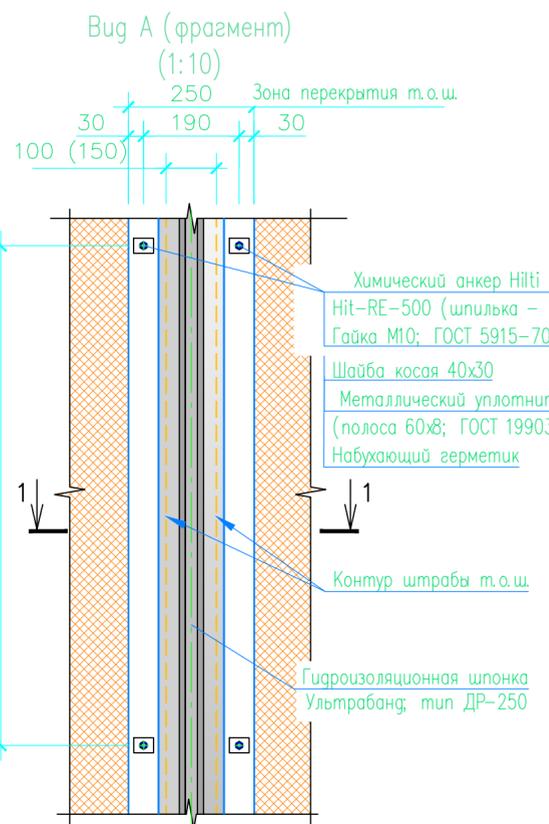
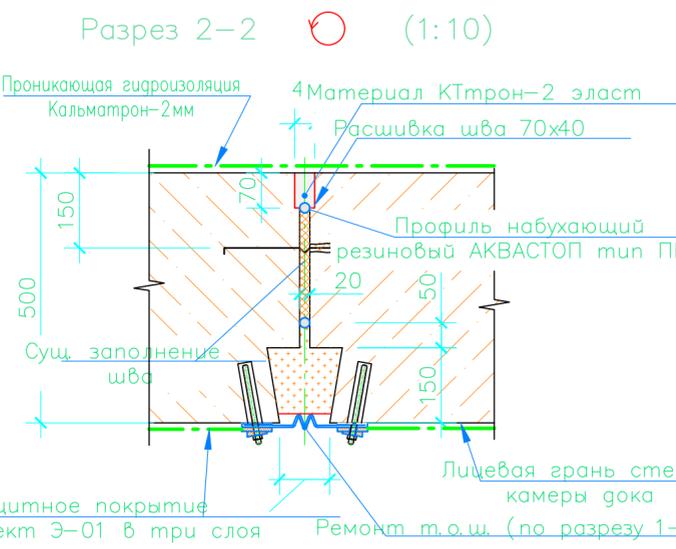
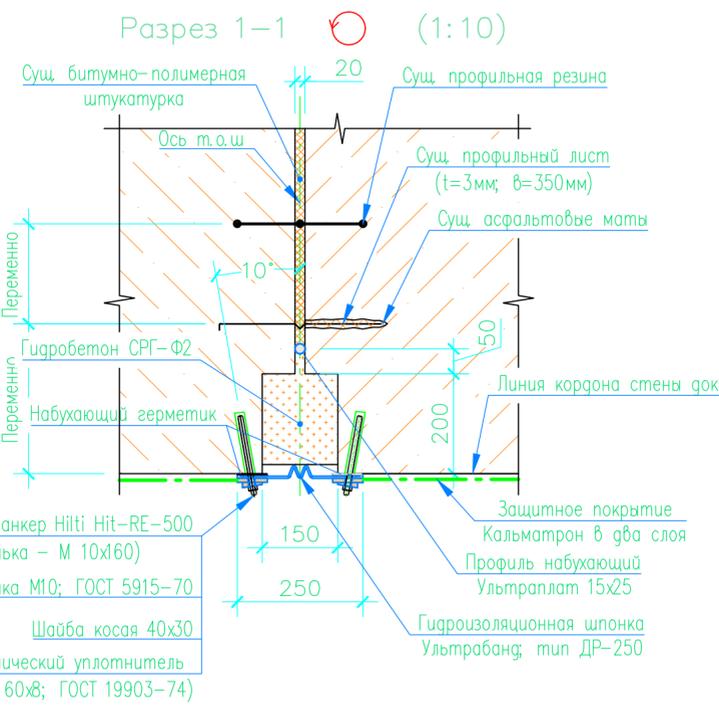
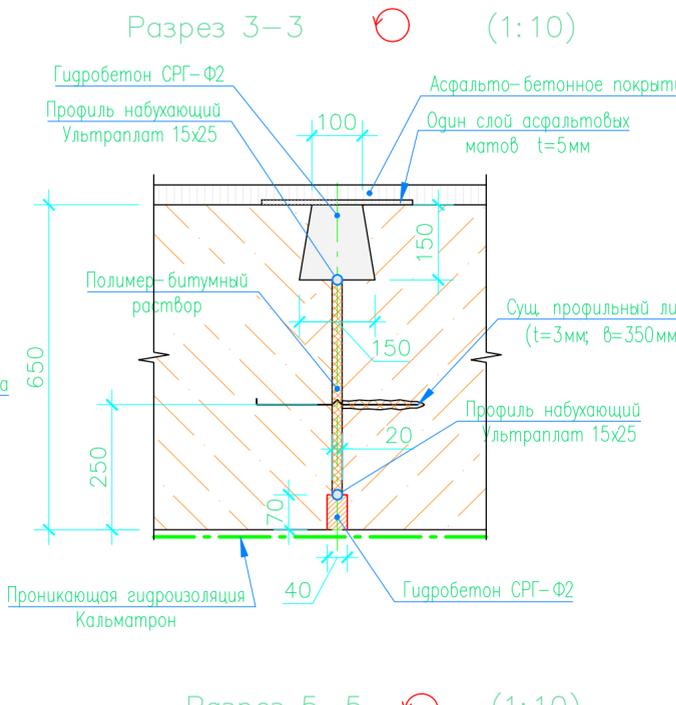
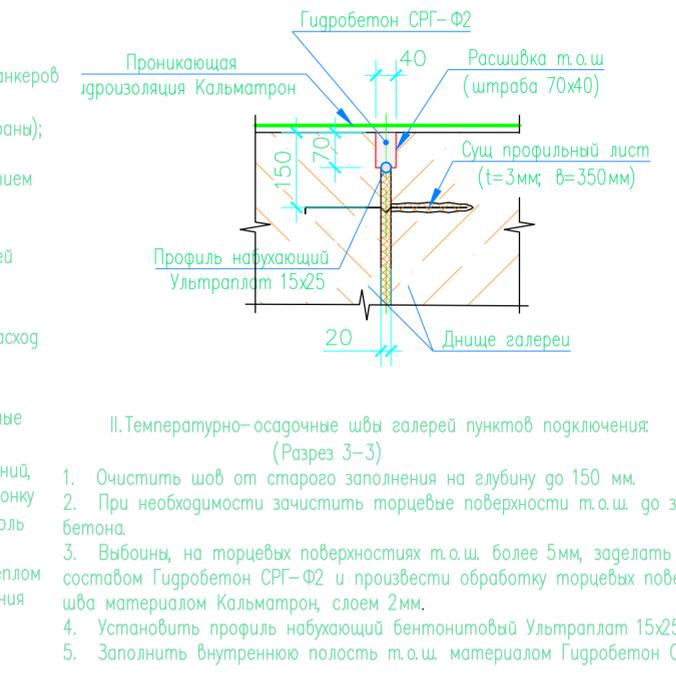
II. Температурно-осадочные швы галерей пунктов подключения: (Разрез 3-3)

1. Отметки даны в Балтийской системе высот 1977 г.
2. По данным материалов обследования (смотри "Технический отчет о техническом состоянии сухого дока №2 (шифр 14041НД), выполненный ООО НИЦ "Сейсмозащита" в 2014 году, приложение Г), ремонту подлежат т.о.ш.:
 - вследствие выпадения материала заполнения швов из полимер-битумного раствора - на отдельных участках длиной от 0,3 м до 5,8 м, с общей длиной до 73,0 м
 - растрескивания, с образованием трещин с шириной до 12 мм, материала заполнения расширения швов из полимер-битумного раствора - повсеместно для всех швов;
 - повсеместное отслоение полотен герметизации, приклеенных поверх швов, в ходе эксплуатации (ранее для отдельных участков швов выполнялся ремонт с наложением резиновых листов (для 20% длины от всех швов).

1. Очистить шов от старого заполнения на глубину до 150 мм.
2. При необходимости зачистить торцевые поверхности т.о.ш. до здорового бетона.
3. Выбоины, на торцевых поверхностях т.о.ш. более 5мм, заделать ремонтным составом Гидробетон СРГ-Ф2 и произвести обработку торцевых поверхностей шва материалом Кальмастрон, слоем 2мм.
4. Установить профиль набухающий бентонитовый Ультраланг 15х25мм;
5. Заполнить внутреннюю полость т.о.ш. материалом Гидробетон СРГ-Ф2.

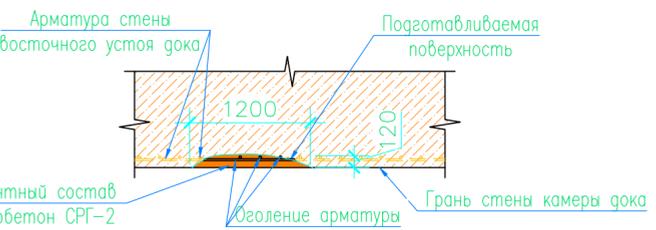
Тип ремонта 1. Разрушение защитного слоя бетона восточного устоя по шву бетонирования с оголением арматуры (глубиной до 120 мм) и шириной до 0,22м (V=0,05м³). Коррозия арматуры на 20% сечения на участке площадью 0,25 м²

Последовательность ремонтных работ:

- Разобрать механизированным способом ремонтируемую поверхность до здорового бетона. Шероховатость поверхности, подлежащей ремонту, должна составлять не менее 2 мм. Гладкие поверхности недопустимы. Трещины, попадающие в зону ремонта, расширить по всей длине шпатель не менее чем 10x10.
- Подготовить ремонтируемые поверхности с помощью пескоструйного аппарата с последующей промывкой водой с помощью АВД (давление 250-300 атм).
- Очистить арматуру от продуктов коррозии обработать Кальматрон-Акриласт в один слой с расходом 1,5 кг/м².
- Восстановить поверхности торкретированием состава Гидробетон СРГ-2 (расход материала 1800 кг/м³ без учета отскока).
- Выполнить защитное покрытие стен устоев головной части дока составом «Кальматрон», слоем 2мм.
