## Анализ эффективности гидроизоляции обделки тоннеля составом Кальматрон (заключительный)

по Договору №КМТ-19-07 «Анализ эффективности гидроизоляции обделки Северомуйского тоннеля составом Кальматрон»

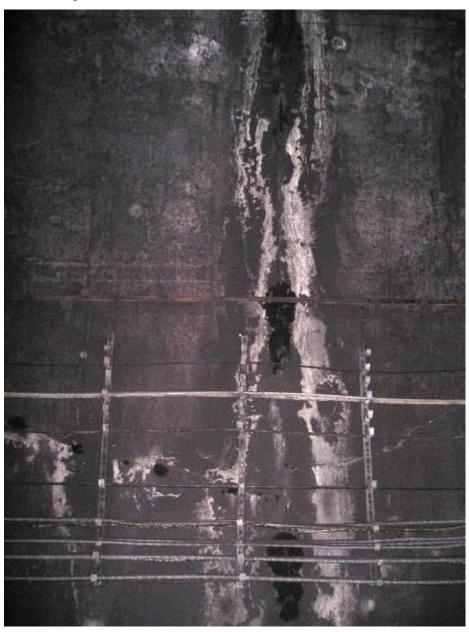
Рис. 2.1 Следы протечек из вертикального холодного шва и горизонтальных трещин, заделанных составом КАЛЬМАТРОН.

На рисунке 2.1 черные пятна - увлажненная пыль в местах некачественной чеканки шва и трещин. Поступление воды здесь столь незначительное, что лишь обозначает источник увлажнением обделки, течи и капеж отсутствует.

Течи и капежи, обнаруженные в местах трещин, холодных и деформационных швов подтверждают недостаточную эффективность применения чеканочных материалов на усадочном цементном вяжущем, каковыми являются все известные неорганические материалы проникающего действия. Исключение составляют стабилизировавшиеся (не дышащие) трещины. В сейсмических условиях заложения Северомуйского тоннеля вероятность расстройства чеканки трещин и швов хрупким материалом достаточно высока, что и подтвердилось при эксплуатации тоннеля в течение 4-5 лет.

Наряду с положительными результатами следует отметить отрицательный опыт по использованию состава КАЛЬМАТРОН при герметизации крупных трещин, холодных и деформационных швов. Являясь усадочным материалом, КАЛЬМАТРОН не позволил ликвидировать в них течи и капежи, которые продолжают действовать в течение всего срока эксплуатации. Герметизация усадочных и мелких, раскрытием менее 0,2 мм, не «дышащих» трещин обеспечена полностью при нанесении состава КАЛЬМАТРОН на поверхность обделки, при этом разделка трещин не требуется.

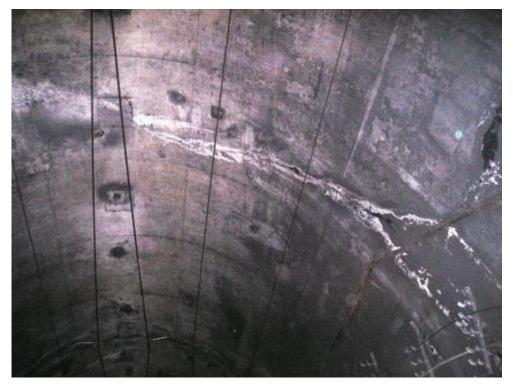
Рис.2.2 Поперечная трещина в своде, герметизированная составом КАЛЬМАТРОН. Течи и капеж отсутствуют.

На рис. 2.2 видны светлые участки покрытия КАЛЬМАТРОН на общем фоне осевшей на поверхности обделки угольной пыли.

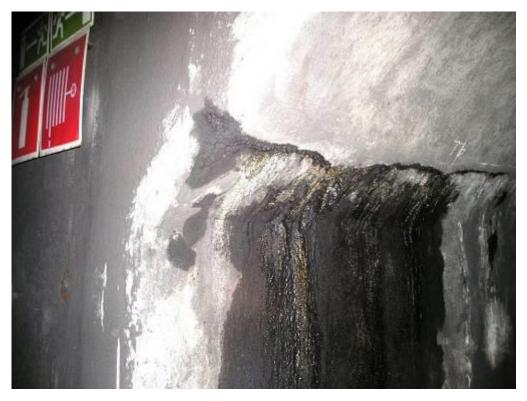
Рис. 2.3 Слабое поступление воды из поперечной трещины в основании свода ниши.

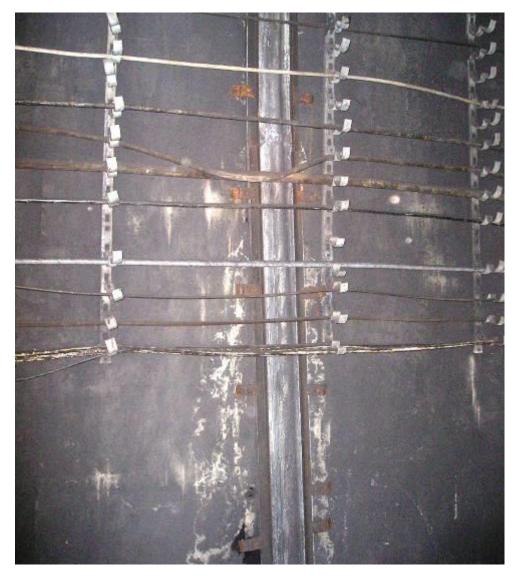
Рис. 2.4 Деформационный шов закрыт водоотводным желобом.

Участки обделки, примыкающие к деформационным швам, покрыты составом КАЛЬМАТРОН. Обделка сухая.

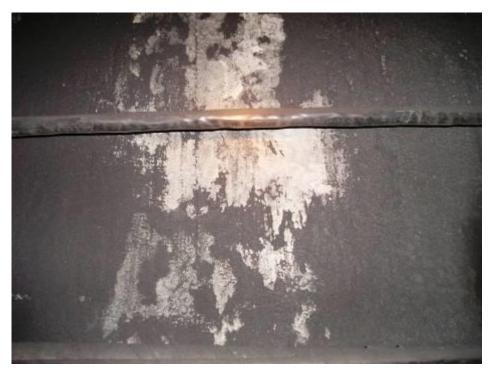
Рис. 2.5 Состояние покрытия КАЛЬМАТРОН после очистки поверхности обделки от пыли.

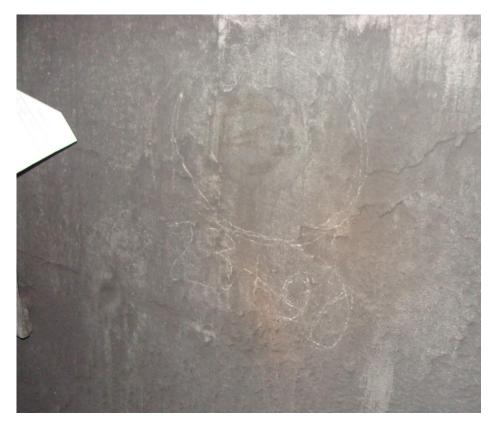
Рис. 2.6 Место испытания покрытия КАЛЬМАТРОН на прочность и водонепроницаемость в марте 2003 г. (фото от 15.11.2007 г).
