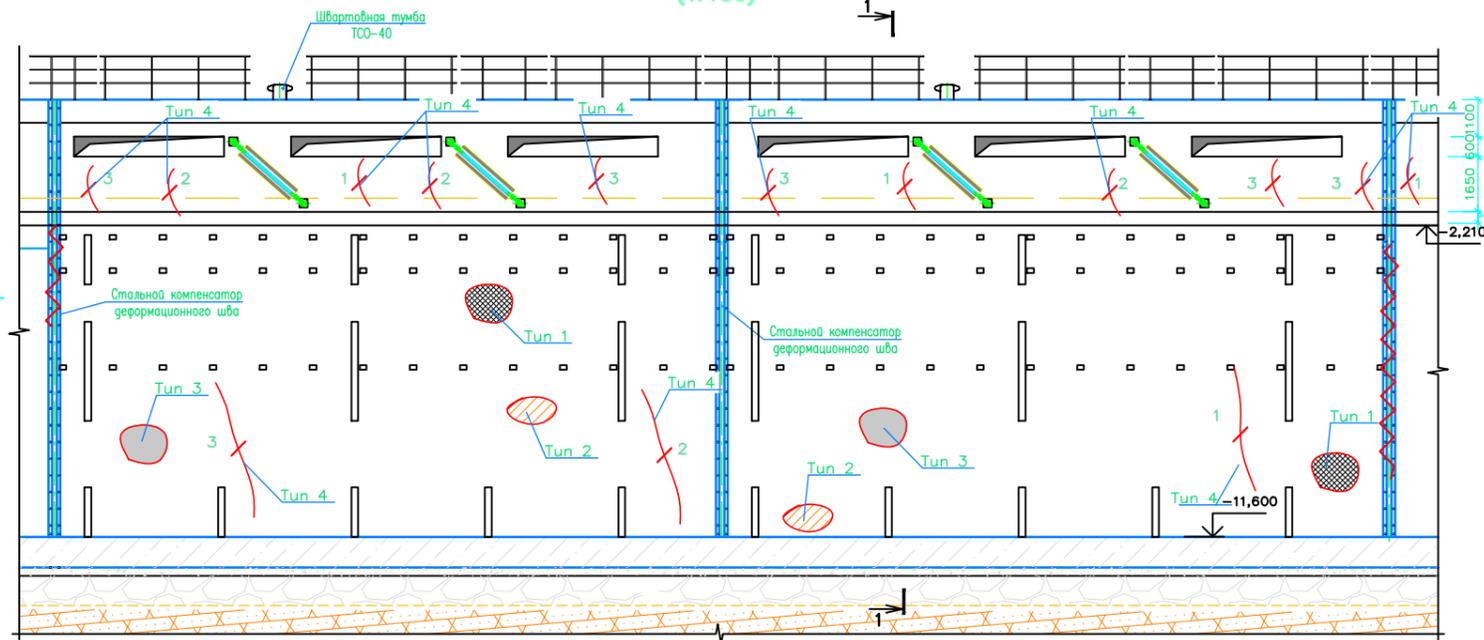
Фрагмент фасада (после ремонта) (1:100)

Тип 5. (На фрагменте фасада условно не показан) Разрушение горизонтальных швов бетонирования – щель шириной до 20 мм, глубиной до 30 мм, длиной от 0.5 до 2.2 м ($V=192.0 \text{ пог.м}$; $V=0.075 \text{ м}^3$)

Тип 1. Разрушение защитного слоя бетона, сколы бетона, глубиной до 75 мм ($V=19.4 \text{ м}^3 / 1.6 \text{ м}^2$)

Тип 2. Раковины, каверны, многочисленные пустоты в бетоне ($V=14.9 \text{ м}^3 / 0.305 \text{ м}^2$)

Тип 3. Разрушение защитного слоя бетона с оголением арматуры (глубиной до 230 мм) и шириной до 0.8 м ($V=4.2 \text{ м}^3$). Коррозия арматуры на 8% сечения на участке площадью до 2.1 м²

Тип 4. Вертикальные трещины раскрытием до 3 мм ($L=192 \text{ пог.м}$; $V=0.05 \text{ м}^3$)

Подготовить ремонтируемые поверхности с помощью пескоструйного аппарата с последующей прошивкой с помощью АВД (давление 250–300 атм). Расширь шов (штрабой 40x40 мм (усредненно). Штрабу прошивь с помощью АВД. Заполнить штрабу Гидробетон СРГ-Ф2 (расход материала 1800 кг/м³).

Тип 6. Гидроизоляция стен камеры дока. После проведения всех работ по восстановлению и локальному ремонту стен дока необходимо нанести защитный материал «Кальматрон». На отремонтированные участки Кальматрон наносится не ранее, чем через 10 суток после завершения ремонта. Расход материала Кальматрон 3кг/м², при нанесении пневмораспылителем. В пределах откосов минус 0.210 – минус 2.780 выполняется усиленная гидроизоляция составом Кальматрон в 3 слоя. На остальных участках стен гидроизоляция выполняется составом Кальматрон в 2 слоя. Все работы с материалами торцевой марки Кальматрон необходимо производить согласно техническим описаниям на данные материалы.

Подготовить ремонтируемые поверхности с помощью пескоструйного аппарата с последующей прошивкой с помощью АВД (давление 250–300 атм). Восстановить поверхности Гидробетон СРГ-2, расход материала 1800 кг/м³ без учета отскока). Торкретирование вертикальных и слабо наклонных поверхностей следует производить снизу вверх, чтобы отскок падал на уже заторкретированную, несколько отвердевшую поверхность. Минимальная толщина слоя торкретного покрытия составляет 5–7 мм.

Подготовить поверхности с помощью АВД (давление 250–300 атм). Восстановить поверхности ремонтным материалом Гидробетон СРГ-Ф2 (расход материала 1800 кг/м³).

Подготовить ремонтируемые поверхности с помощью пескоструйного аппарата с последующей прошивкой с помощью АВД (давление 250–300 атм). Очистить арматуру от продуктов коррозии, обработать Кальматрон-Акрилат в один слой с расходом 1,5 кг/м². Восстановить поверхности р-ром Гидробетон СРГ-2 (расход материала 1800 кг/м³ без учета отскока).

Расширь трещину штрабой 20x30 мм. Длина штрабы должна быть на 50 мм длиннее трещины в обе стороны. Штрабу прошивь с помощью АВД. Заполнить устье штрабы составом Кальматрон-Шовный (расход материала 1800 кг/м³). Не менее чем через 5 суток заполнить трещину инъекционным материалом Микролит согласно технологии (смотри техническое описание на данный материал в п.8 Приложения).

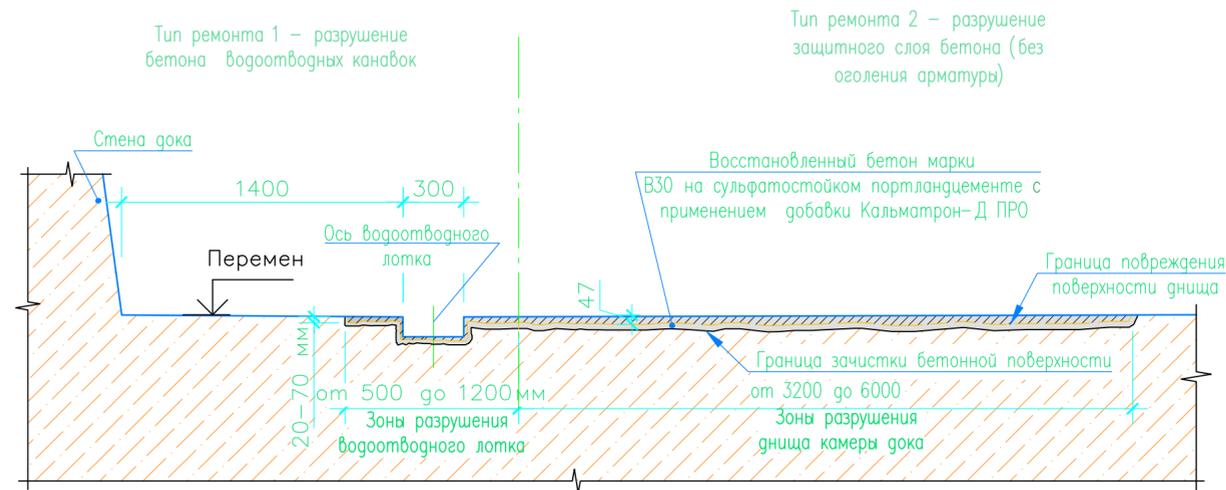
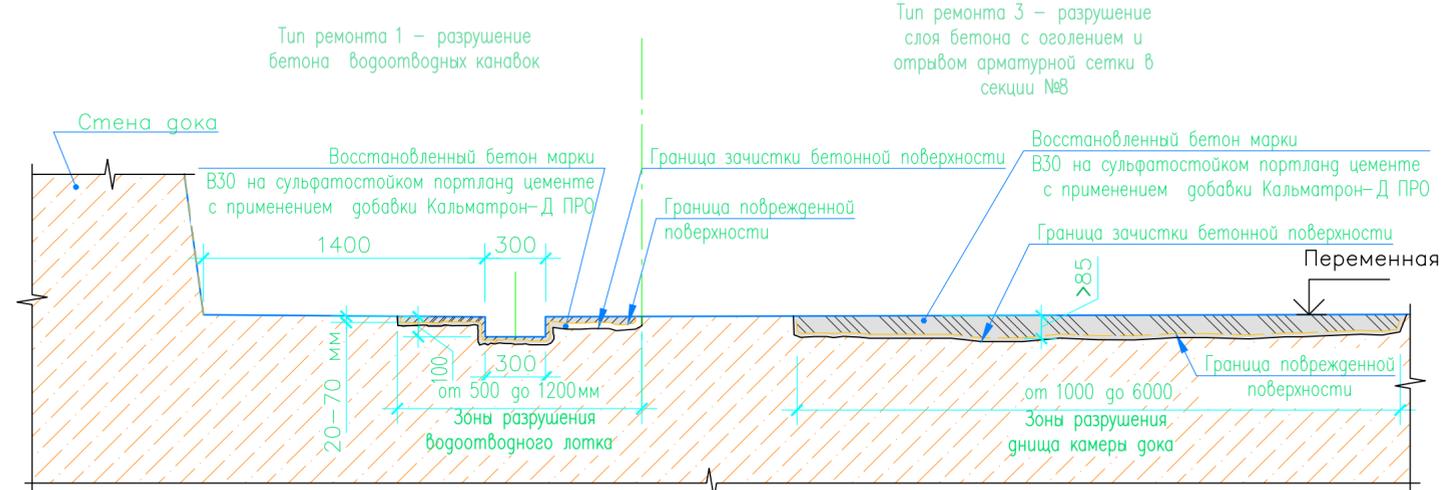
Тип ремонта 1 – разрушение бетона водоотводных канавок
(Водоотводные канавки располагаются в штрабном бетоне)

Тип ремонта 2 – разрушение защитного слоя бетона (без оголения арматуры)

Тип ремонта 3 – разрушение слоя бетона с оголением и отрывом арматурной сетки в секции №8
(Толщина защитного слоя арматуры днища, по материалам обследования, составляет min 47мм.)

1. Отметки даны в Балтийской системе высот 77г.
2. Расположение дефектов днища камеры дока приведено на листе 2.
3. По данным материалов обследования (смотри "Технический отчет о техническом состоянии сухого дока №2 (шифр 14041НД, выполненный ООО НИЦ "Сейсмозащита" в 2014 году, приложение Г), –бетона водоотводных канавок Размеры поврежденных: ширина до 0,5–1,2 м, глубина до 70 мм, на отдельных участках общей длиной до 183 м, с общей площадью до 164 м²; –отслоения защитного слоя бетона в секции №5 на глубину до 45 мм на площади до 60,0 м²; –отслоения защитного слоя бетона в секции №8 на глубину до 85 мм на площади до 45,0 м², с обнажением рабочей арматуры, с отрывом верхней арматурной сетки на участке до 6,0 м²; –образования многочисленных каверн и выбоин на бетонной поверхности днища всех секций № 1 – № 10, с размерами в плане до 0,02 м², и глубиной до 25 мм; Других дефектов и поврежденный днища секций №1– №10 сухого дока не обнаружено.

- Обозначить участки разрушенного и непрочного бетона, подлежащего удалению.
- Разобрать механизированным способом ремонтируемую поверхность до здорового бетона. Шероховатость поверхности, подлежащей ремонту, должна составлять не менее 2 мм. Гладкие поверхности недопустимы. Трещины, попадающие в зону ремонта, расширить по всей длине штрабой не менее чем 10x10.
- Подготовить ремонтируемые поверхности с помощью пескоструйного аппарата с последующей промывкой с помощью АД (давление 250–300 атм.).
- Восстановить проектный контур водоотводных канавок бетоном на мелком заполнителе марки В30; F300 W12 на сульфатостойком портландцементе (с применением добавки Кальматрон–Д ПРО в количестве 1,3 % от массы цемента (расход материала 5 кг/м³)).
- Обеспечить увлажнение отремонтированной поверхности в течении 7 суток с момента окончания ремонтных работ.

- Обозначить участки разрушенного и непрочного бетона, подлежащего удалению.
- Разобрать механизированным способом ремонтируемую поверхность до здорового бетона, оголив арматуру (глубина разборки слоя бетона на 30–50мм ниже поверхности арматуры). Шероховатость поверхности, подлежащей ремонту, должна составлять не менее 2 мм. Гладкие поверхности недопустимы. Трещины, попадающие в зону ремонта, расширить по всей длине штрабой не менее чем 10x10.

- Подготовить ремонтируемые поверхности с помощью пескоструйного аппарата с последующей промывкой с помощью АД (давление 250–300 атм.).
- Очистить арматуру от продуктов коррозии, нанести на арматуру кистью раствор Кальматрон–Акриласт в один слой с расходом 1,5 кг/м².

- Обозначить участки разрушенного и непрочного бетона, подлежащего удалению.
- Разобрать механизированным способом ремонтируемую поверхность до здорового бетона (глубина разборки слоя бетона на 50–100мм ниже поверхности арматуры). Край участка срубить под прямым углом. Шероховатость поверхности, подлежащей ремонту, должна составлять не менее 2 мм. Гладкие поверхности недопустимы. Трещины, попадающие в зону ремонта, расширить по всей длине штрабой не менее чем 10x10.

- Подготовить ремонтируемые поверхности с помощью пескоструйного аппарата с последующей промывкой с помощью АД (давление 250–300 атм.).
- Очистить оголенную арматуру от продуктов коррозии. Срезать остатки поврежденных стержней арматурных сеток. Восстановить армирование участков днища с оторванной арматурой одиночными стержнями $\Phi 20$ AIII (поперек оси дока) x $\Phi 28$ AIII (вдоль оси дока). Нанести на арматуру кистью раствор Кальматрон–Акриласт в один слой с расходом 1,5 кг/м².

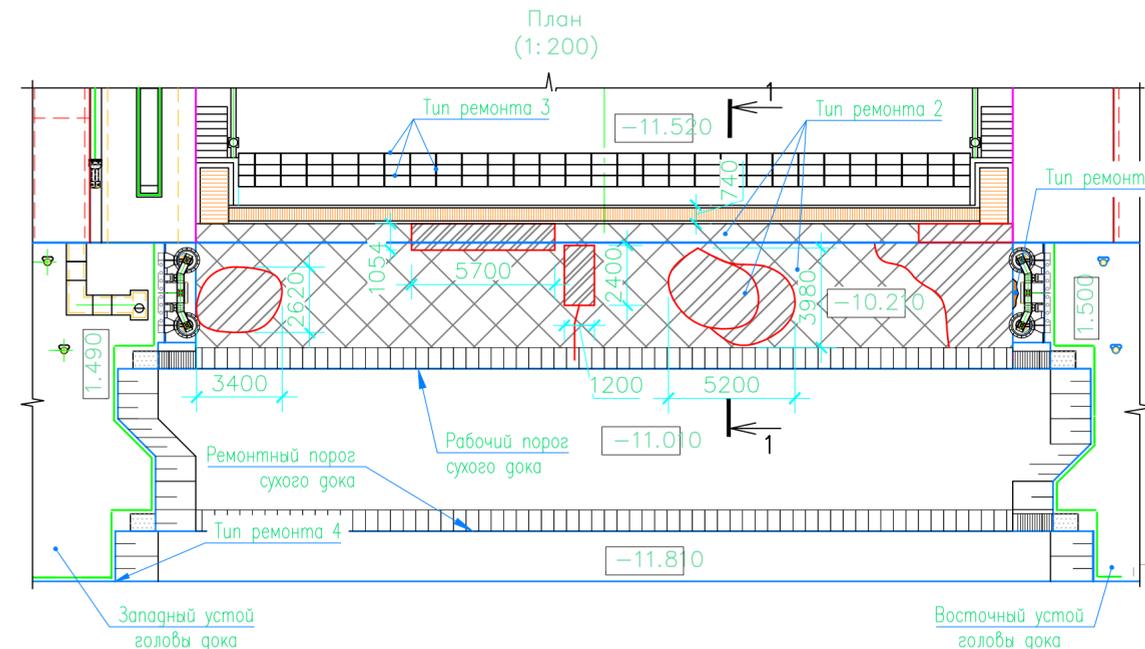
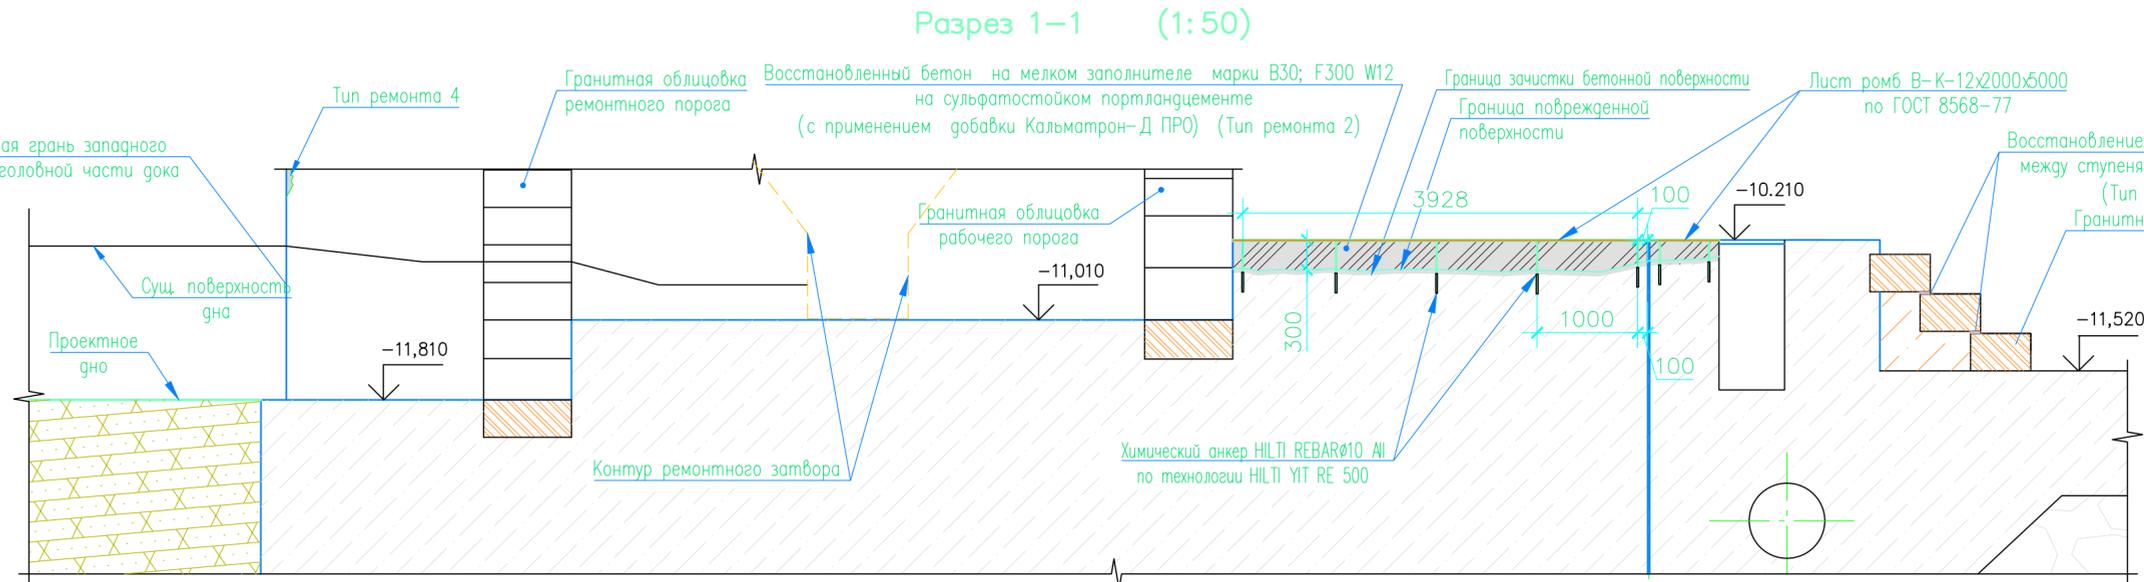
- Условные обозначения**
- разрушения глубиной до 5 см
 - разрушения глубиной до 30 см
 - отсутствие заполнителя швов между гранитными ступенями

Тип ремонта 1. Разрушение защитного слоя бетона восточного устоя по шву бетонирования с оголением арматуры (глубиной до 120 мм) и шириной до 0,22м (V=0,05м³). Коррозия арматуры на 20% сечения на участке площадью 0,25 м²

- Разобрать механизированным способом ремонтируемую поверхность до здорового бетона. Шероховатость поверхности, подлежащей ремонту, должна составлять не менее 2 мм. Гладкие поверхности недопустимы. Трещины, попадающие в зону ремонта, расширить по всей длине шпатель не менее чем 10x10.
- Подготовить ремонтируемые поверхности с помощью пескоструйного аппарата с последующей промывкой водой с помощью АВД (давление 250-300 атм).
- Очистить арматуру от продуктов коррозии обработать Кальматрон-Акриласт в один слой с расходом 1,5 кг/м².
- Восстановить поверхности торкретированием состава Гидробетон СРГ-2 (расход материала 1800 кг/м³ без учета отскока).
- Выполнить защитное покрытие стен устоев головной части дока составом «Кальматрон», слоем 2мм.

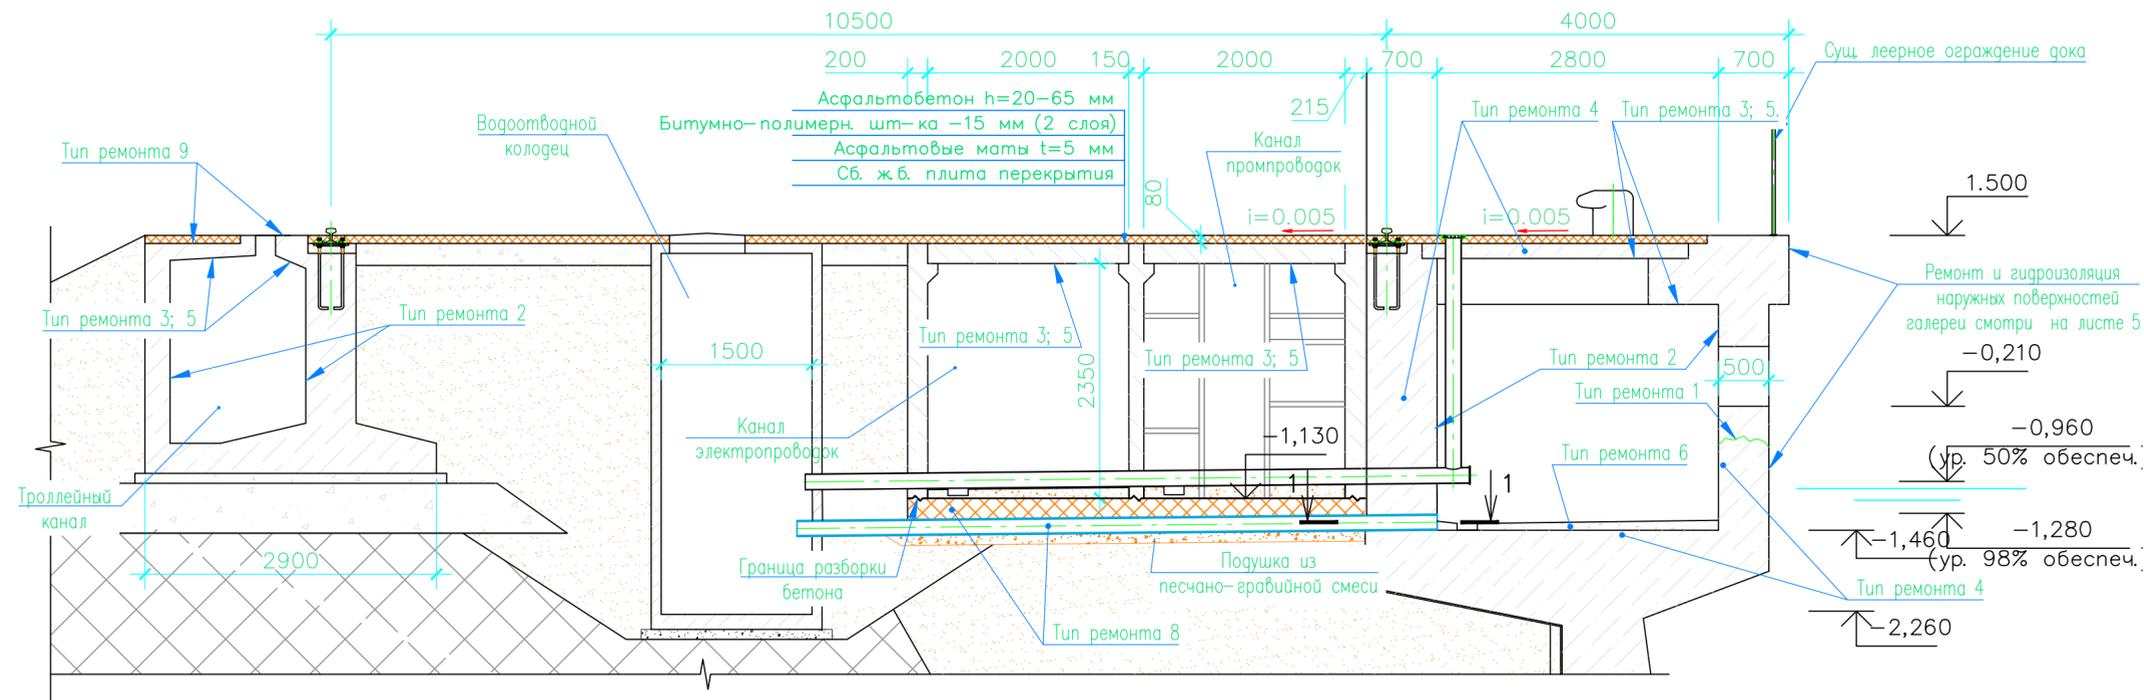
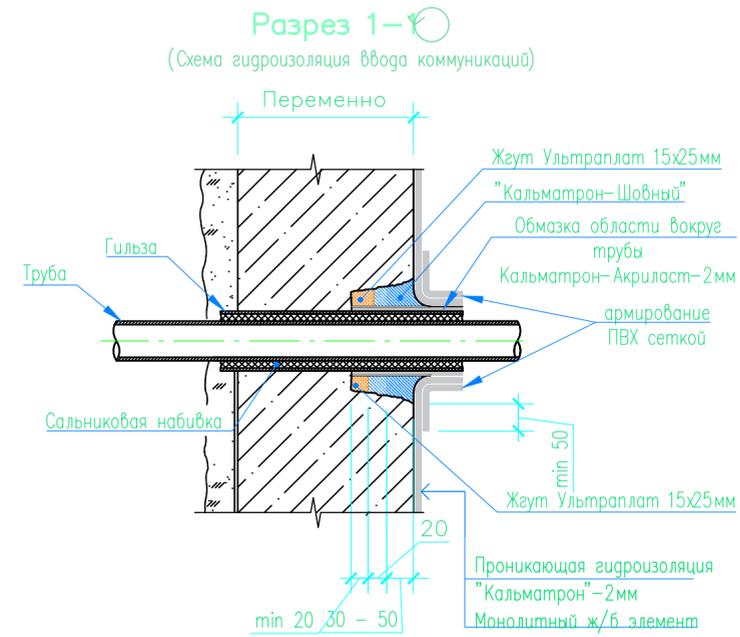
- Галереи пунктов подключения:
 - Тип ремонта 1. Сквозные трещины в стенах шириной раскрытия до 1,3 мм.
 - Тип ремонта 2. Разрушение защитного слоя бетона стен галерей с оголением и коррозией арматуры.

Тип ремонта 1. Расширить сквозную трещину штрабой 20x30 мм (с обеих сторон). Штробу промыть с помощью АВД. Заполнить штрабу рем.составом Кальматрон-Шовный (расход материала 1800 кг/м³). Не менее чем через 5 суток заполнить трещину инъекционным материалом Микролит согласно технологии, приведенной в техническом описании на данный материал.
