ТЕХНИЧЕСКИЕ РЕКОМЕНДАЦИИ  
по устройству гидроизоляционной защиты  
с применением материалов «КАЛЬМАТРОН»

Изм.	Кол. уч.	Лист	№ док.	Подп.	Дата	Стадия	Лист	Листов
						ТЕХНИЧЕСКИЕ РЕКОМЕНДАЦИИ по устройству гидроизоляционной защиты с применением материалов «КАЛЬМАТРОН»	П	2
Схема расположения ванн; узлы 1-4, А

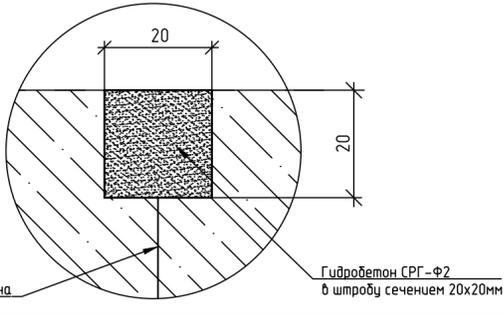
Ремонт трещин

Указания по ремонту трещин:

**1 Этап – подготовка поверхности:**

- Трещины и швы бетонирования расширь на штору сечением 20x20мм при помощи болгарки с алмазным диском и перфоратора. Удалить рыхлый ослабленный бетон перфоратором до прочного основания.
- Очисти штору от крошки и загрязнений. Продуть и промыть штору водой под давлением.
- Непосредственно перед нанесением рем состава пропитать рабочий участок водой до полного насыщения.

**2 Этап – укладка ремонтных материалов:**

- Заполнить штору ремонтным составом "Гидробетон СРГ-Ф2". Укладка материала производится мастерком шпателем или вручную в прорезиненных перчатках. Тщательно уплотнить рем. состав в штору, заполнить все полости и пустоты. Расход ремонтного состава "Гидробетон СРГ-Ф2" – 1700кг/м³ (1,0кг/м.п. штору). Работы производятся при температуре не ниже +5°C.
- После нанесения ремонтного состава обеспечить увлажнение поверхности в течении 3 суток.
