РАБОЧАЯ ДОКУМЕНТАЦИЯ ПО УСИЛЕНИЮ КОЛОНН ПОДСИЛОСНОГО ЭТАЖА
"СКЛАДА КОРМОВ, СТРОЕНИЕ №44

Разработка рабочей документации по усилению колонн подсилоного этажа сооружения склада кормов №44 выше отметки. 0.000 м, принадлежащего птицефабрике			
Изм.	Кол.уч.	Лист	№ док.	Подпись	Дата		Сооружение склада кормов №44, принадлежащее Птицефабрике	Стадия	Лист
							Р	11	57
Разрез 1-1

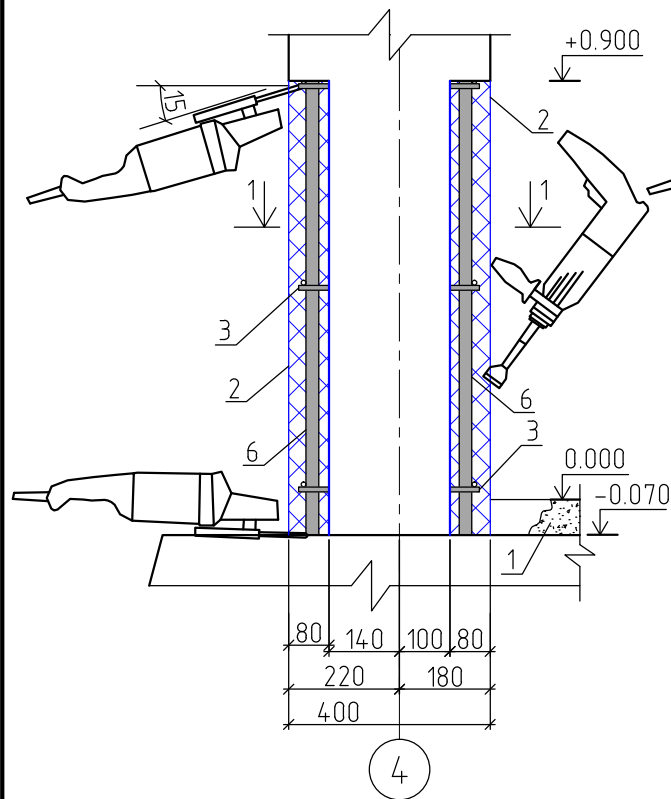
Вид А, В зеркально
(1 этап работ)

- 1 - бетонный пол;
 - 2 - удаляемый малопрочный бетон колонны;
 - 3 - поперечная арматура колонны;
 - 4 - новая поперечная арматура колонны $\phi 10$ мм класса А240 с шагом 400 мм;
 - 5 - материал восстановления защитного слоя колонны (Гидробетон СРГ-Ф1);
 - 6 - продольная арматура колонны;
- - рассматриваемая колонна;
○ - колонна, находящаяся в ограниченно-работоспособном техническом состоянии по СП 13-102-2003 и ГОСТ 31937 и требующая восстановления.

На первом этапе необходимо удалить механическим способом (при помощи перфоратора и (или) зубила и молотка) малопрочный бетон. При этом следует учитывать, что при расчистке дефектных участков колонн может быть установлено, что малопрочный бетон имеет большую глубину, чем установлено при обследовании. Размеры (высота, глубина) дефектных зон уточняются по месту.

Необходимо оконтурить дефектный участок в пределах защитного слоя бетона пропилом алмазным диском под прямым углом или с углом наклона надреза 10-15° в сторону дефекта - для придания формы типа «ласточкин хвост». Для придания шероховатости обработанным алмазным кругом поверхностям их необходимо обработать перфоратором с зубчатой лопаткой (достаточным условием шероховатости являются созданные на обрабатываемой поверхности впадины величиной 5 мм).

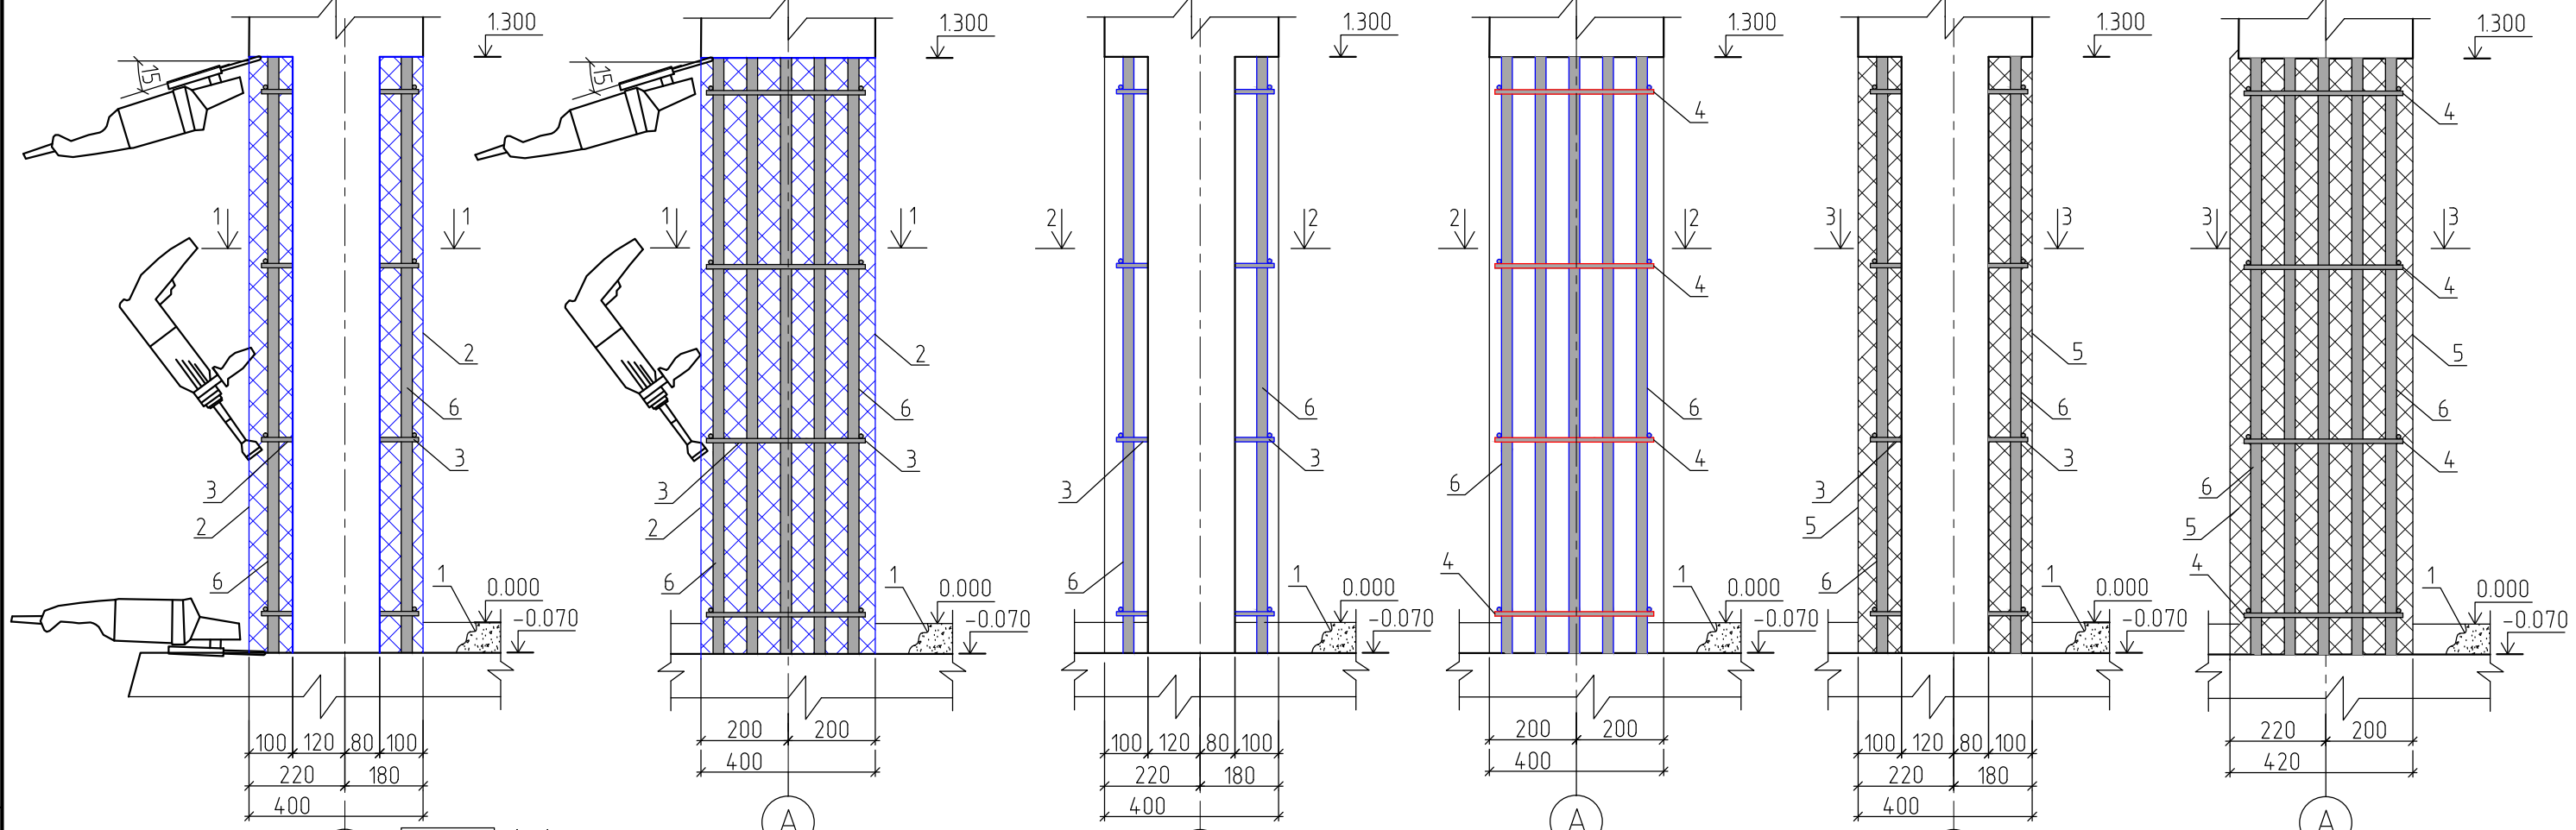
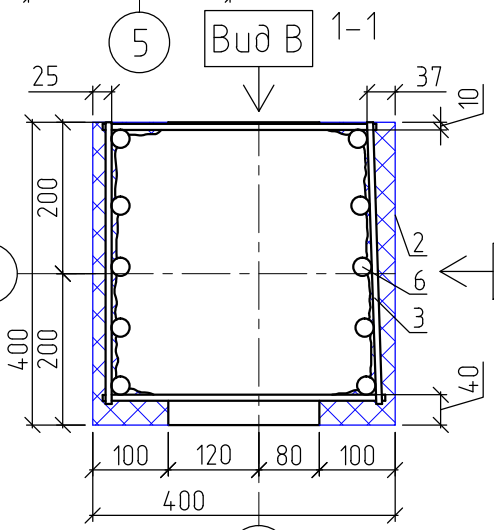
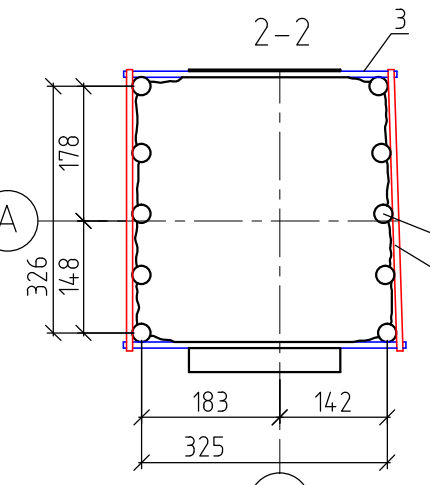
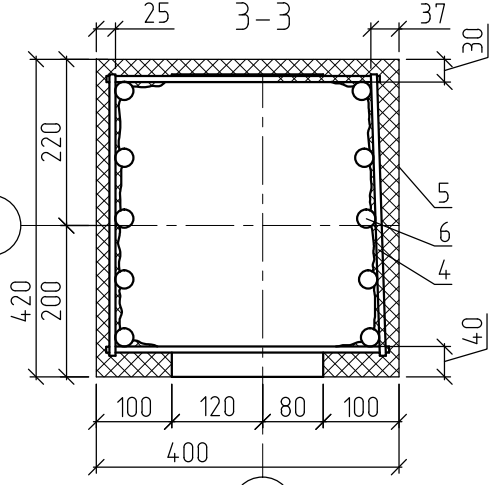
Вид А, В зеркально до отм. +2.050 м (3 этап)

Вид Б, Г зеркально до отм. +2.000 м (3 этап работ)

- Условные обозначения:
- 1 - бетонный пол;
 - 2 - удаляемый малопрочный бетон колонны;
 - 3 - поперечная арматура колонны;
 - 4 - новая поперечная арматура колонны $\phi 10$ мм (А240) с шагом 400 мм;
 - 5 - материал восстановления защитного слоя бетона колонны (Гидробетон СРГ-Ф1);
 - 6 - продольная арматура колонны;
 - - рассматриваемая колонна;
 - - колонна, находящаяся в ограниченно-работоспособном техническом состоянии по СП 13-102-2003 и ГОСТ 31937 и требующая восстановления.

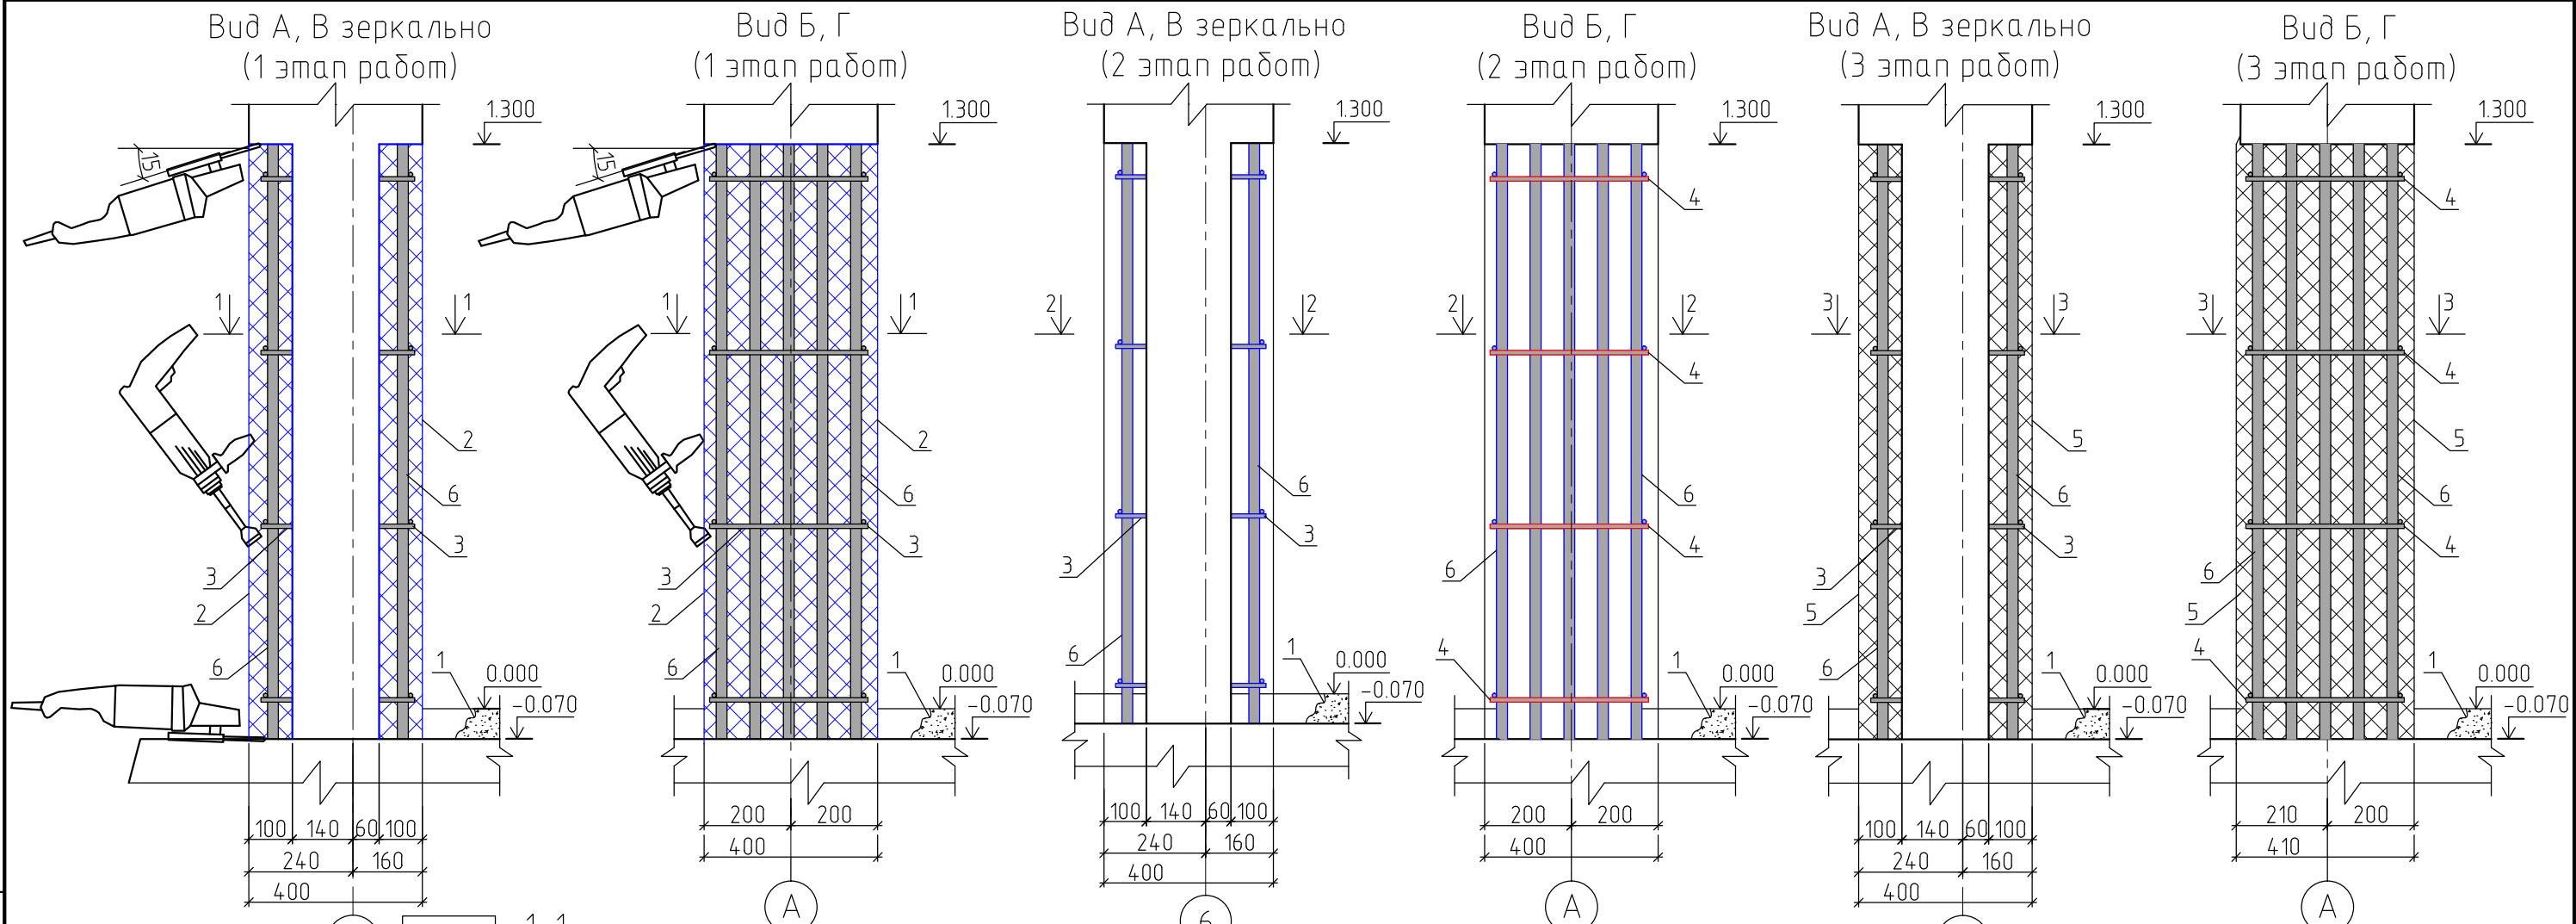
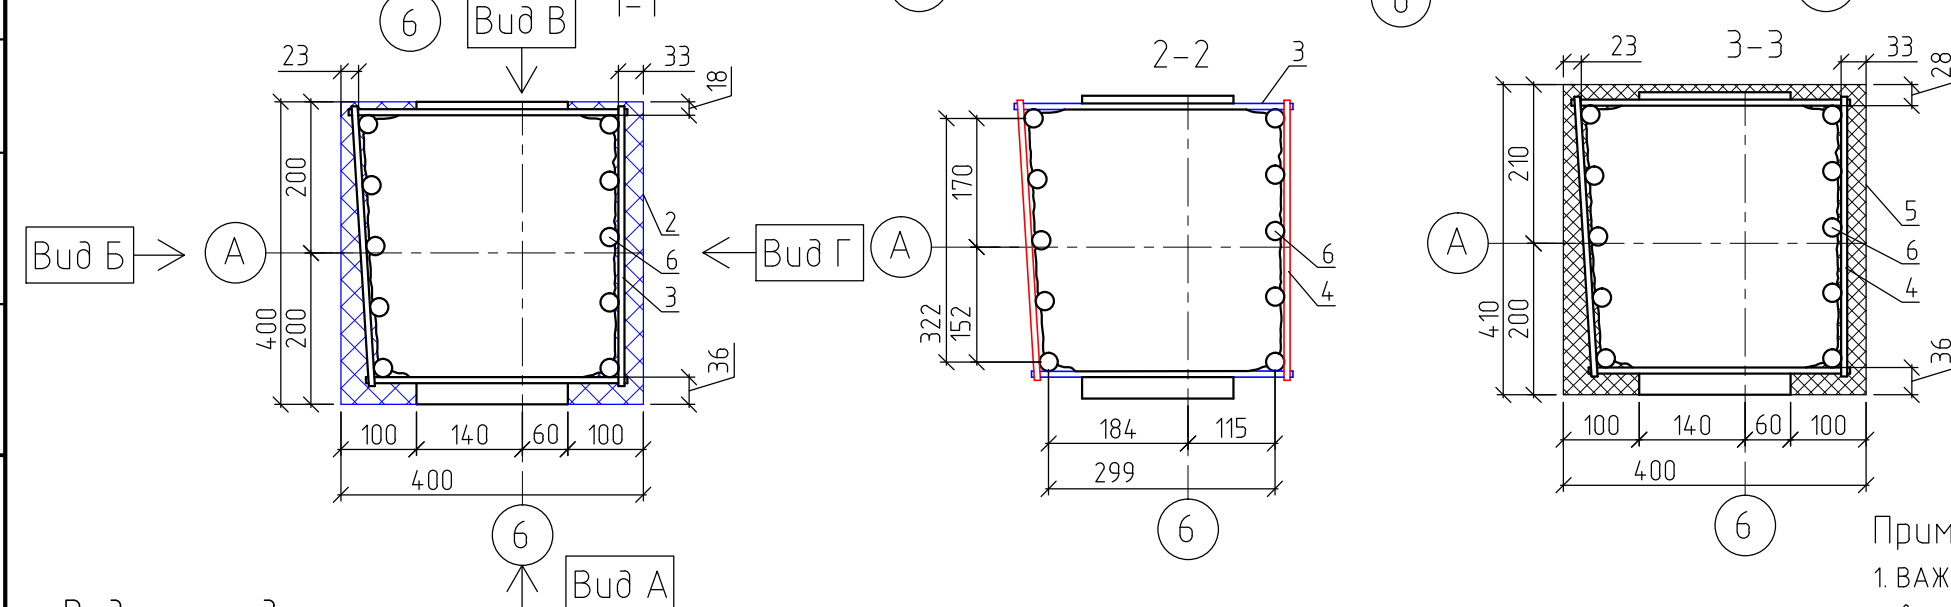
- Условные обозначения:
- 1 – бетонный пол;
 - 2 – удаляемый малопрочный бетон колонны;
 - 3 – поперечная арматура колонны;
 - 4 – новая поперечная арматура колонны $\phi 10$ мм (А240) с шагом 400 мм;
 - 5 – материал восстановления защитного слоя бетона колонны (Гидробетон СРГ-Ф1);
 - 6 – продольная арматура колонны;
 - – рассматриваемая колонна;
 - – колонна, находящаяся в ограниченно-работоспособном техническом состоянии по СП 13-102-2003 и ГОСТ 31937 и требующая восстановления.

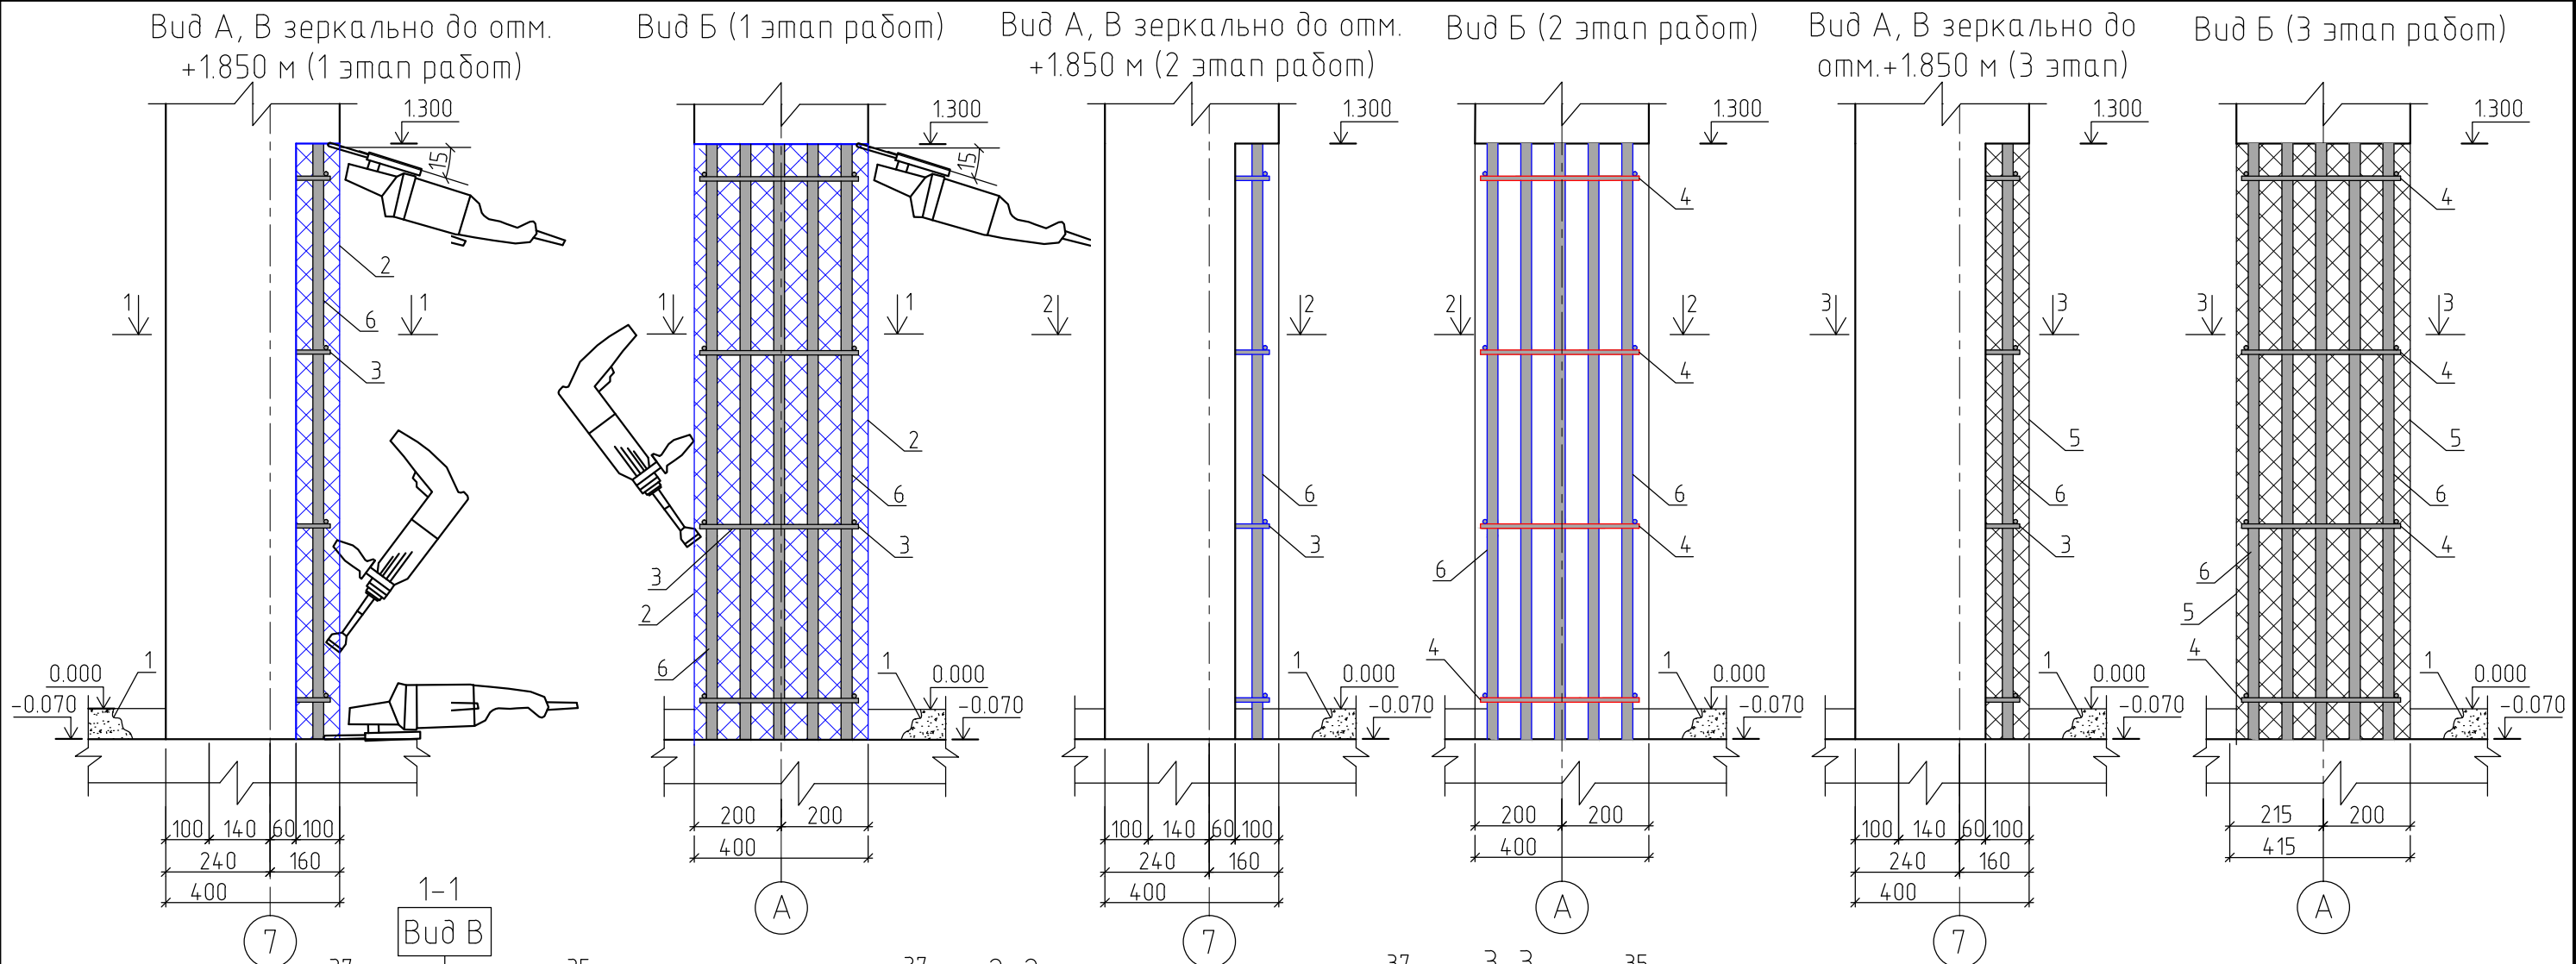
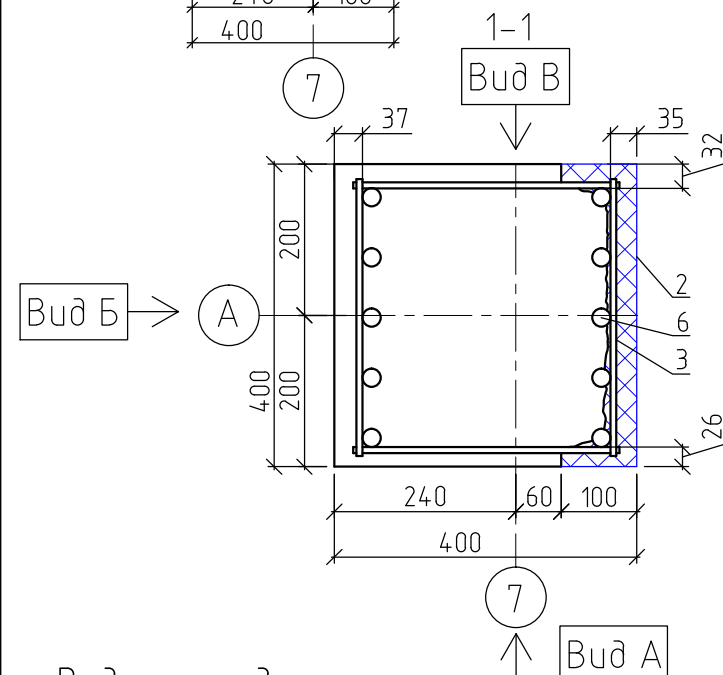
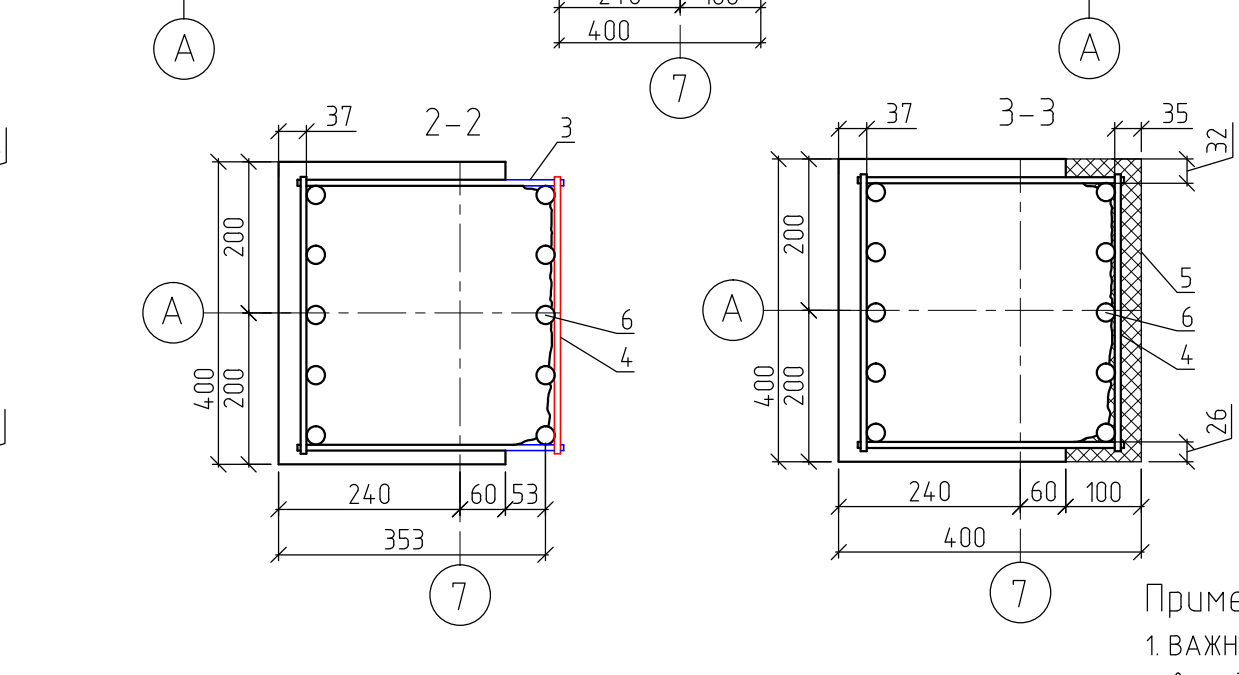
- Условные обозначения:
- 1 - бетонный пол;
 - 2 - удаляемый малопрочный бетон колонны;
 - 3 - поперечная арматура колонны;
 - 4 - новая поперечная арматура колонны $\phi 10$ мм (A240) с шагом 400 мм;
 - 5 - материал восстановления защитного слоя бетона колонны (Гидробетон СРГ-Ф1);
 - 6 - продольная арматура колонны;
 - - рассматриваемая колонна;
 - - колонна, находящаяся в ограниченно-работоспособном техническом состоянии по СП 13-102-2003 и ГОСТ 31937 и требующая восстановления.

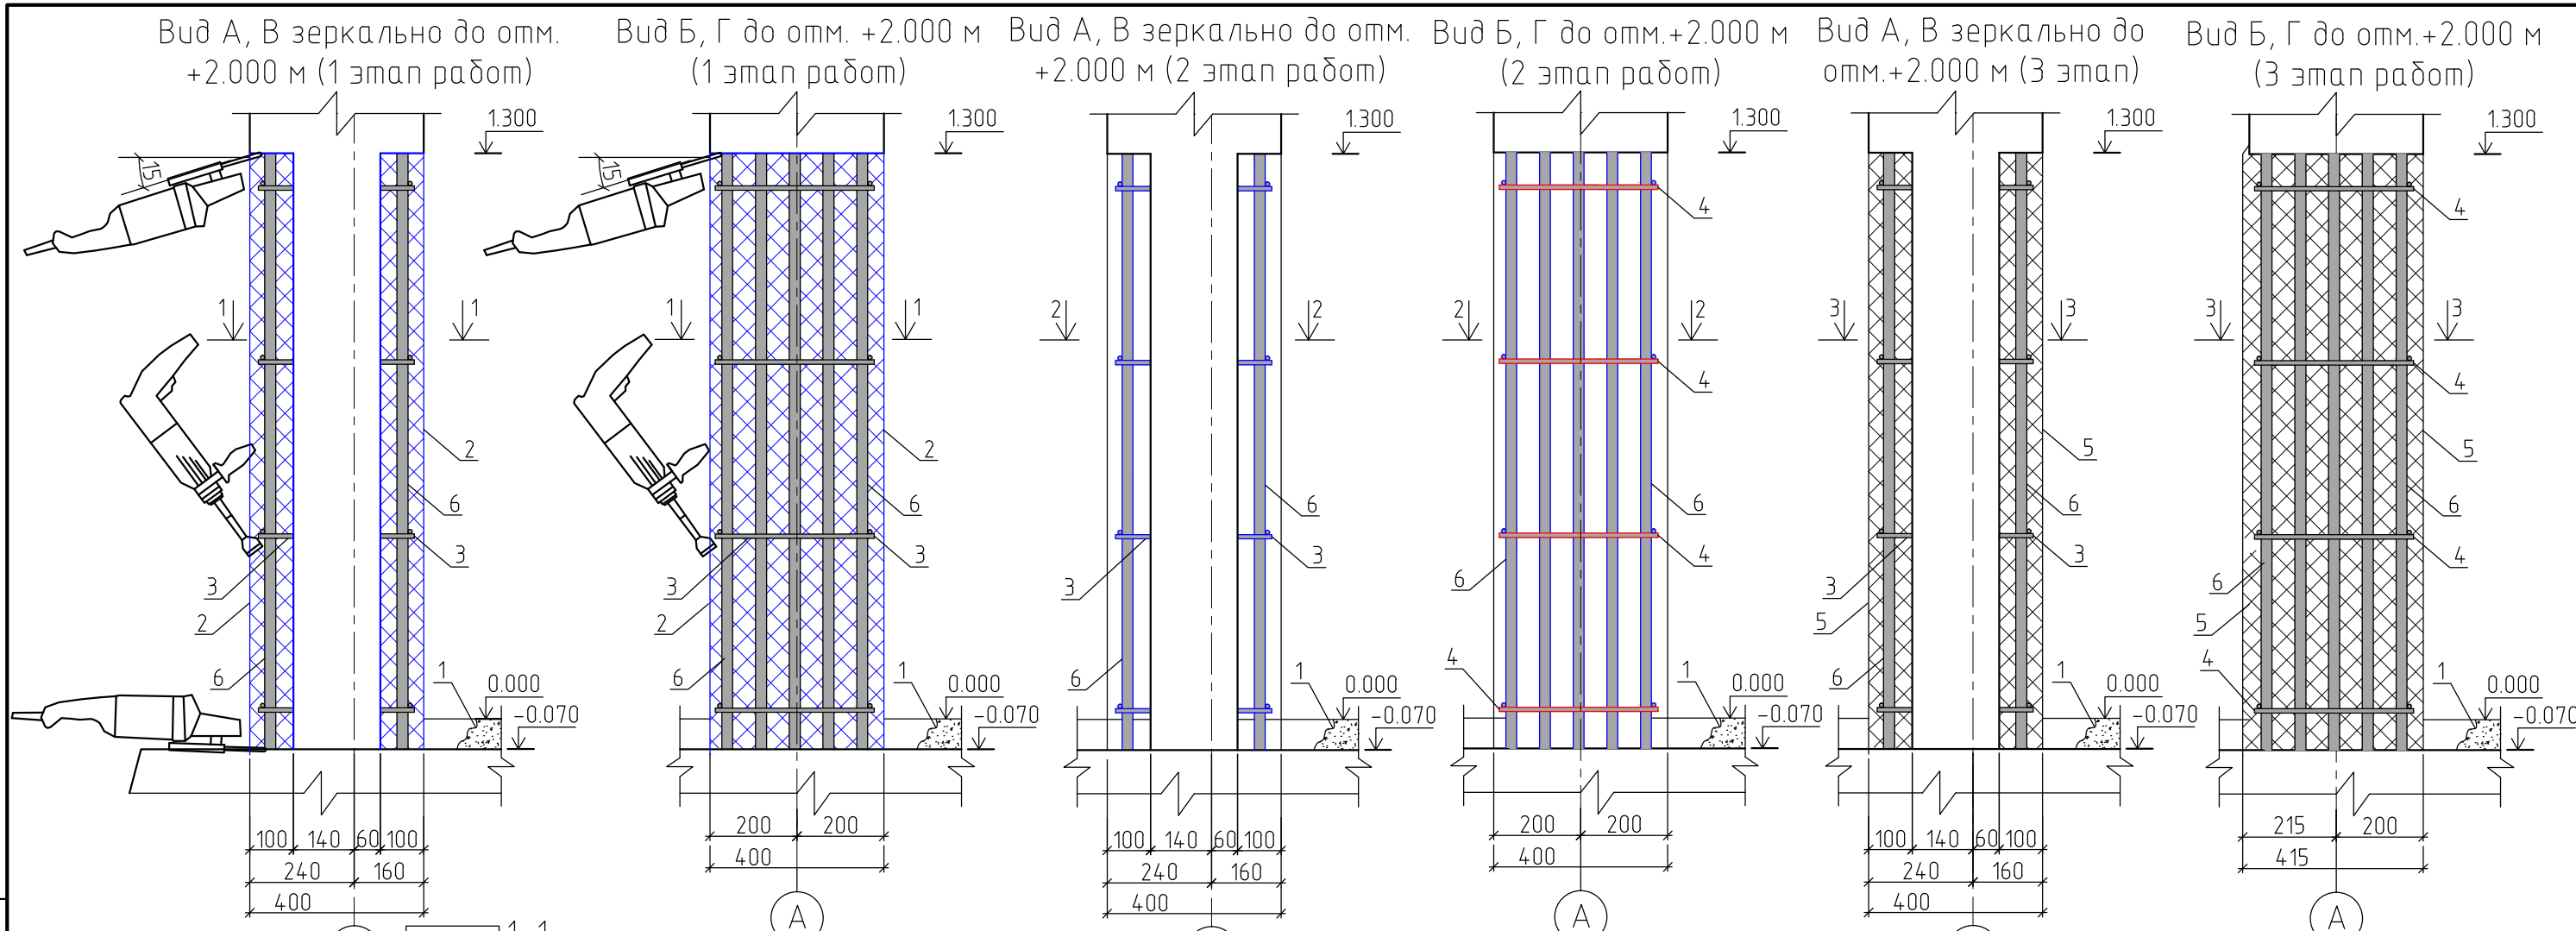
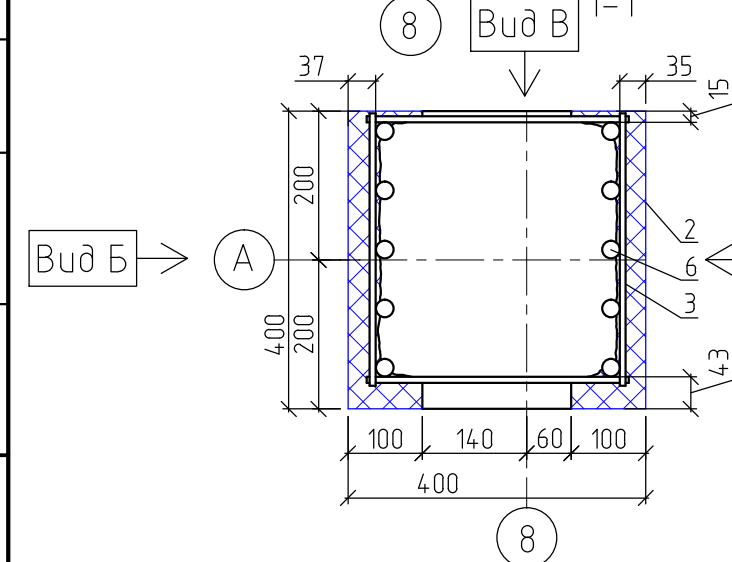
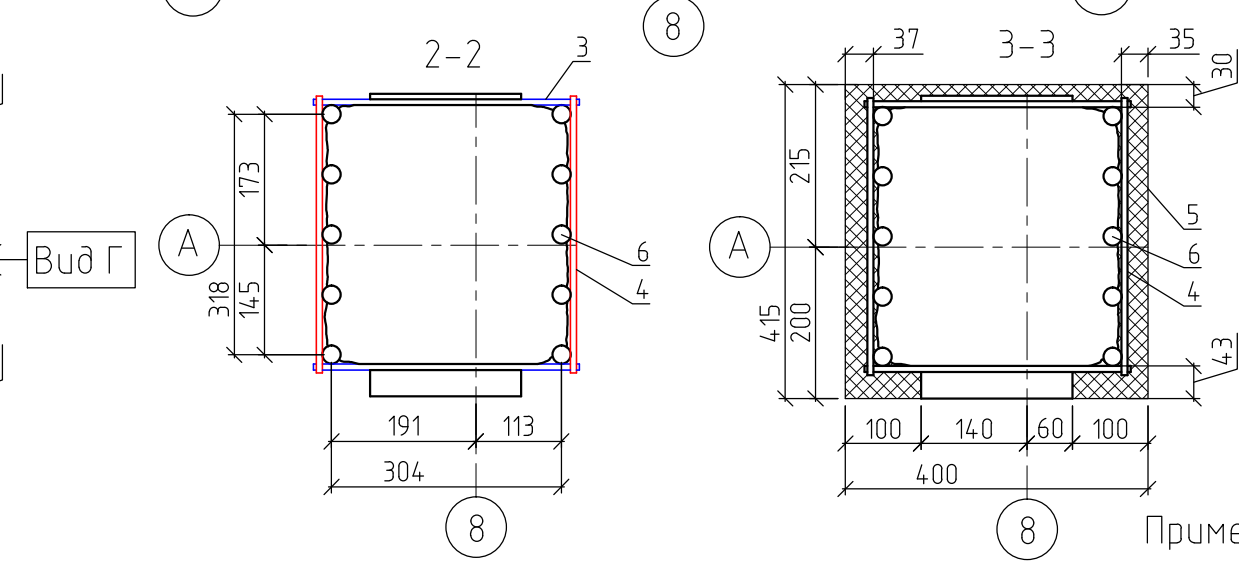
- Условные обозначения:
- 1 - бетонный пол;
 - 2 - удаляемый малопрочный бетон колонны;
 - 3 - поперечная арматура колонны;
 - 4 - новая поперечная арматура колонны $\phi 10$ мм (A240) с шагом 400 мм;
 - 5 - материал восстановления защитного слоя бетона колонны (Гидробетон СРГ-Ф1);
 - 6 - продольная арматура колонны;
 - - рассматриваемая колонна;
 - - колонна, находящаяся в ограниченно-работоспособном техническом состоянии по СП 13-102-2003 и ГОСТ 31937 и требующая восстановления.

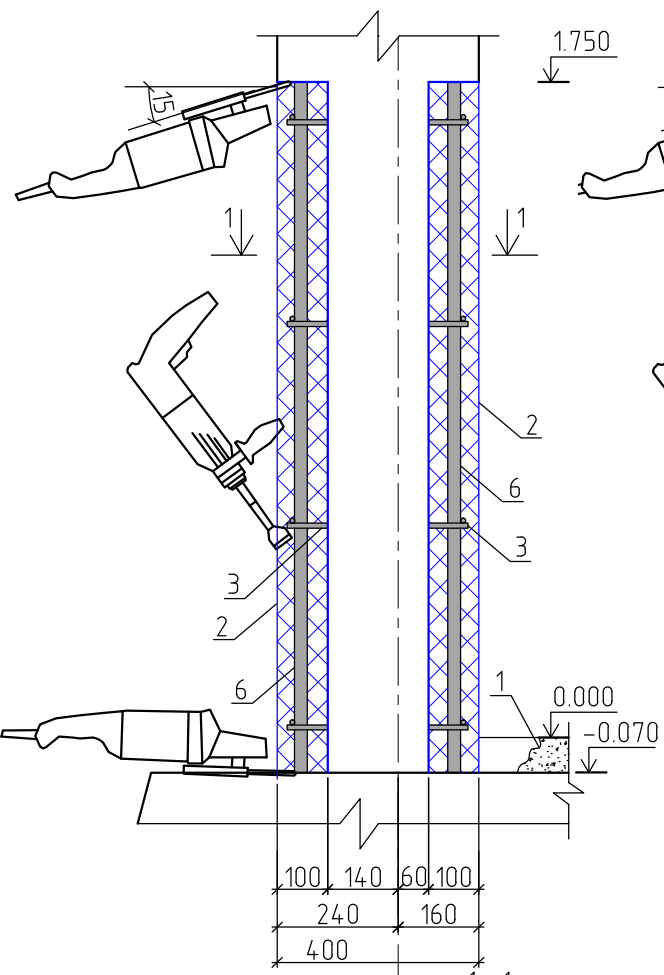
Вид А,В зеркально (1 этап работ)

- 1 - бетонный пол;
- 2 - удаляемый малопрочный бетон колонны;
- 3 - поперечная арматура колонны;
- 4 - новая поперечная арматура колонны $\phi 10$ мм (А240) с шагом 400 мм;
- 5 - материал восстановления защитного слоя бетона колонны (Гидробетон СРГ-Ф1);
- 6 - продольная арматура колонны;
- - рассматриваемая колонна;
- - колонна, находящаяся в ограниченно-работоспособном техническом состоянии по СП 13-102-2003 и ГОСТ 31937 и требующая восстановления.

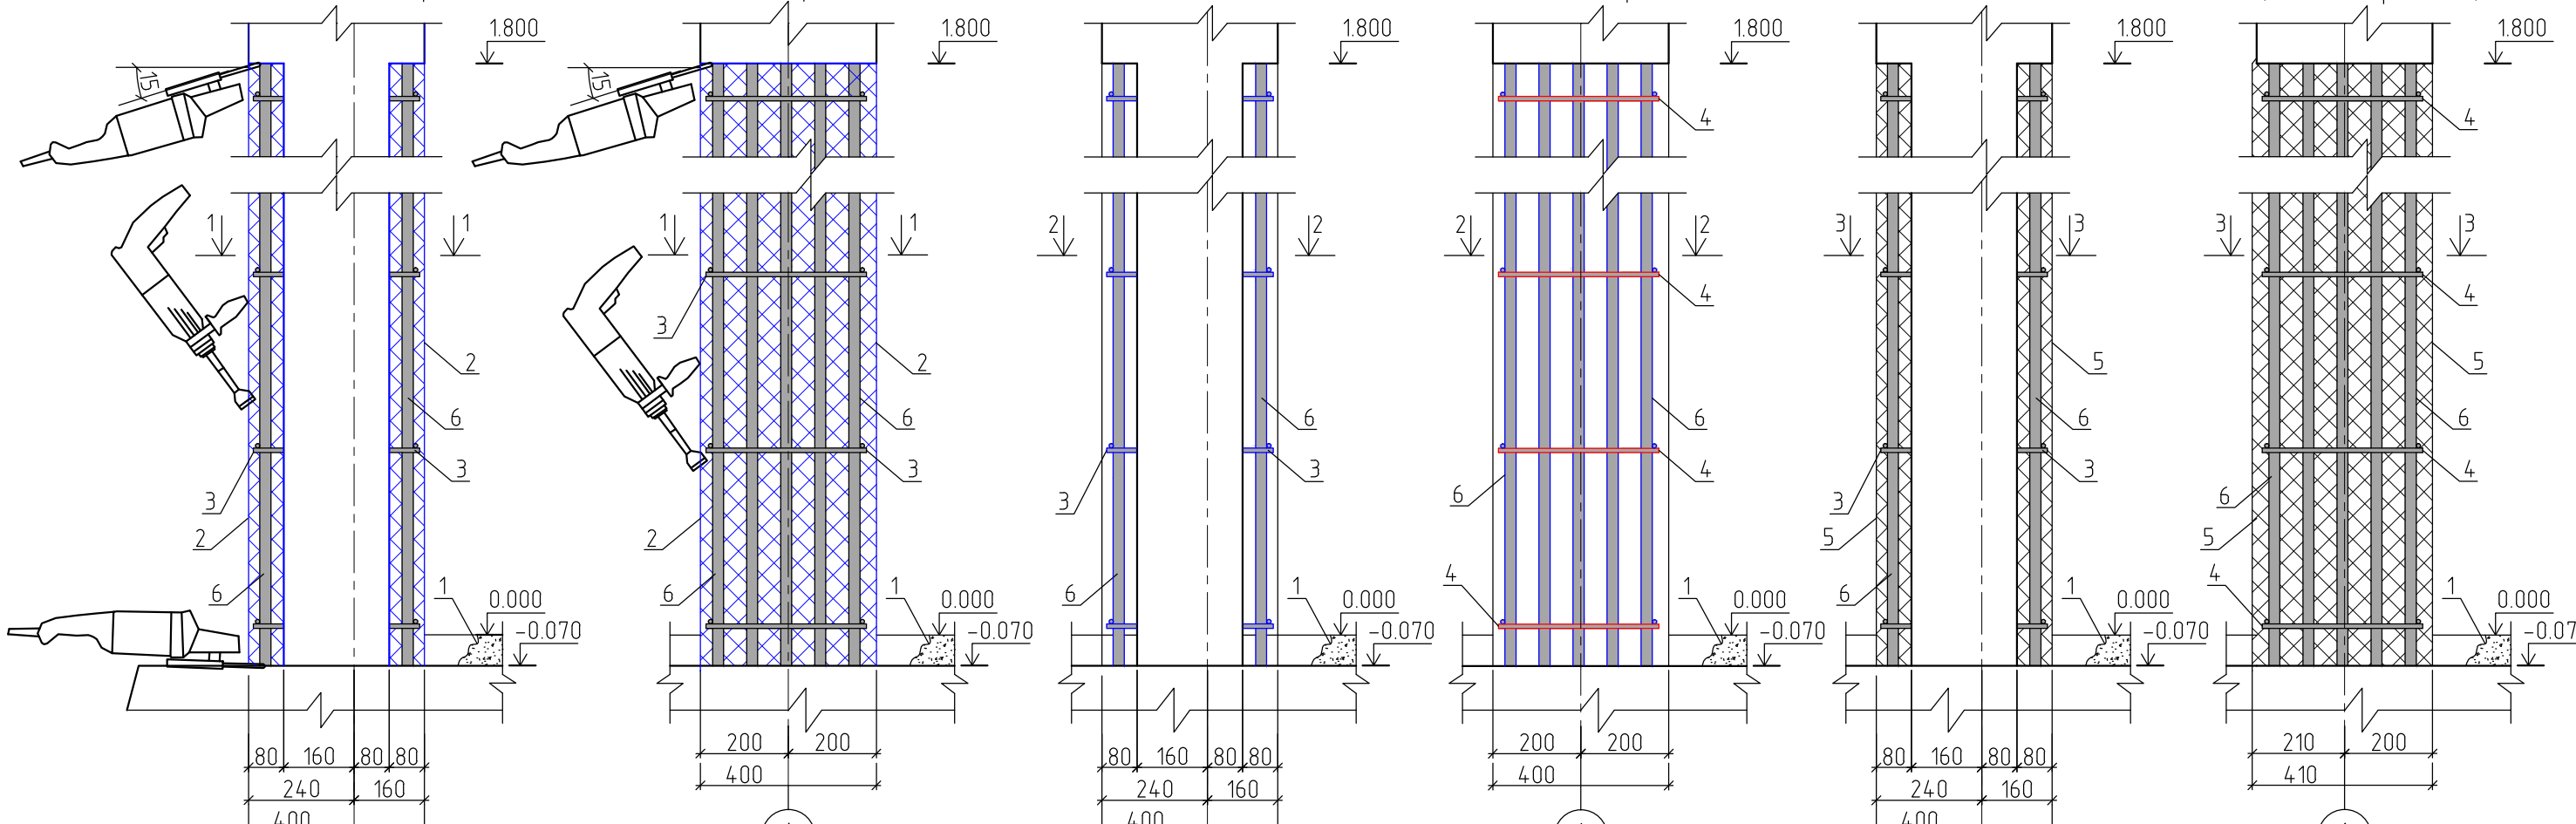
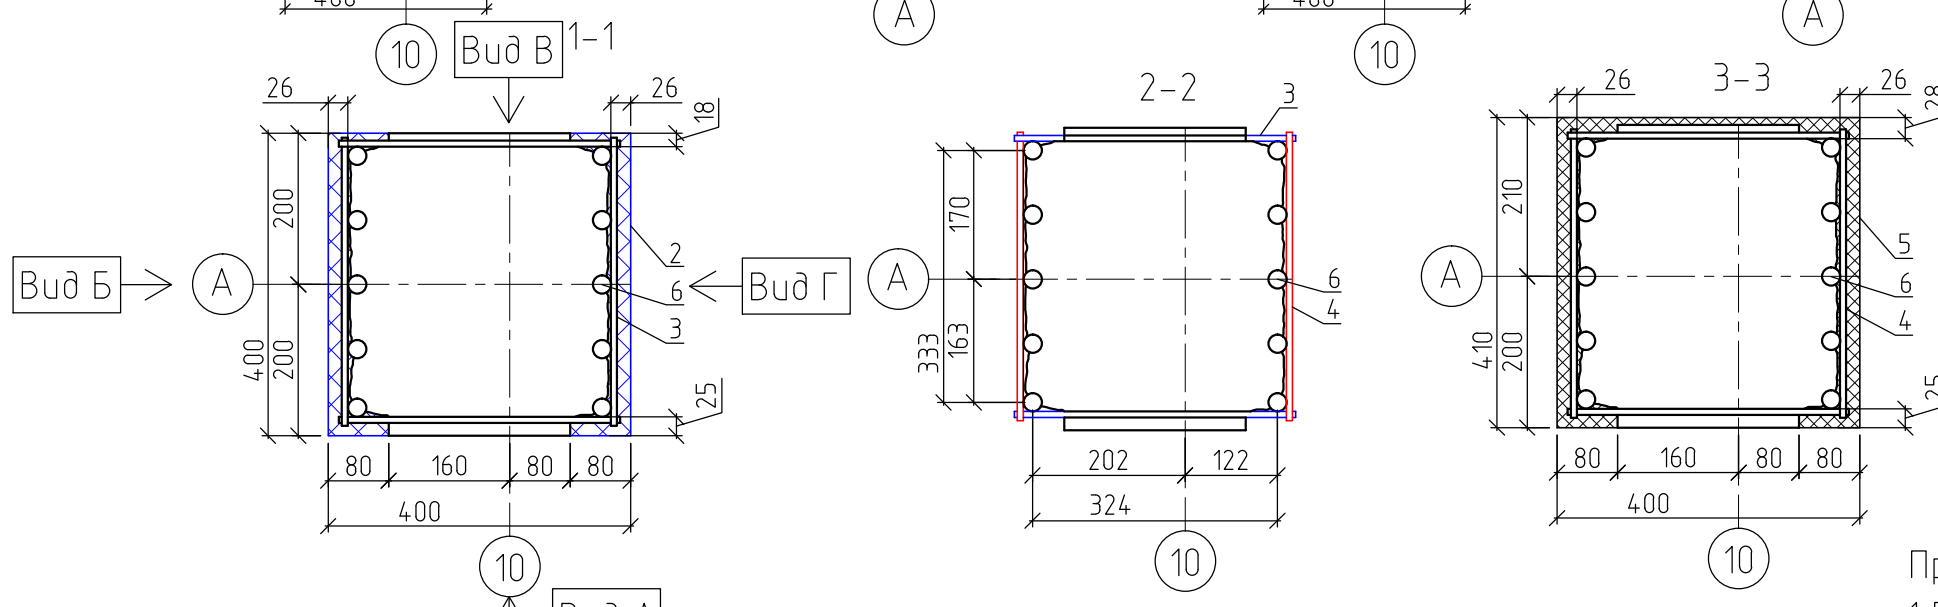
Вид А, В зеркально до отм.+2.100 м (3 этап работ)

Вид Б, Г до отм.+2.100 м (3 этап работ)

- 1 - бетонный пол;
- 2 - удаляемый малопрочный бетон колонны;
- 3 - поперечная арматура колонны;
- 4 - новая поперечная арматура колонны $\phi 10$ мм (A240) с шагом 400 мм;
- 5 - материал восстановления защитного слоя бетона колонны (Гидробетон СРГ-Ф1);
- 6 - продольная арматура колонны;
- - рассматриваемая колонна;
- - колонна, находящаяся в ограниченно-работоспособном техническом состоянии по СП 13-102-2003 и ГОСТ 31937 и требующая восстановления.
