РАБОЧАЯ ДОКУМЕНТАЦИЯ ПО УСИЛЕНИЮ КОЛОНН ПОДСИЛОСНОГО ЭТАЖА
"СКЛАДА КОРМОВ, СТРОЕНИЕ №44

Разработка рабочей документации по усилению колонн подсилоного этажа сооружения склада кормов №44 выше отметки. 0.000 м, принадлежащего птицефабрике			
Изм.	Кол.уч.	Лист	№ док.	Подпись	Дата		Сооружение склада кормов №44, принадлежащее Птицефабрике	Стадия	Лист
							Р	11	57
Разрез 1-1

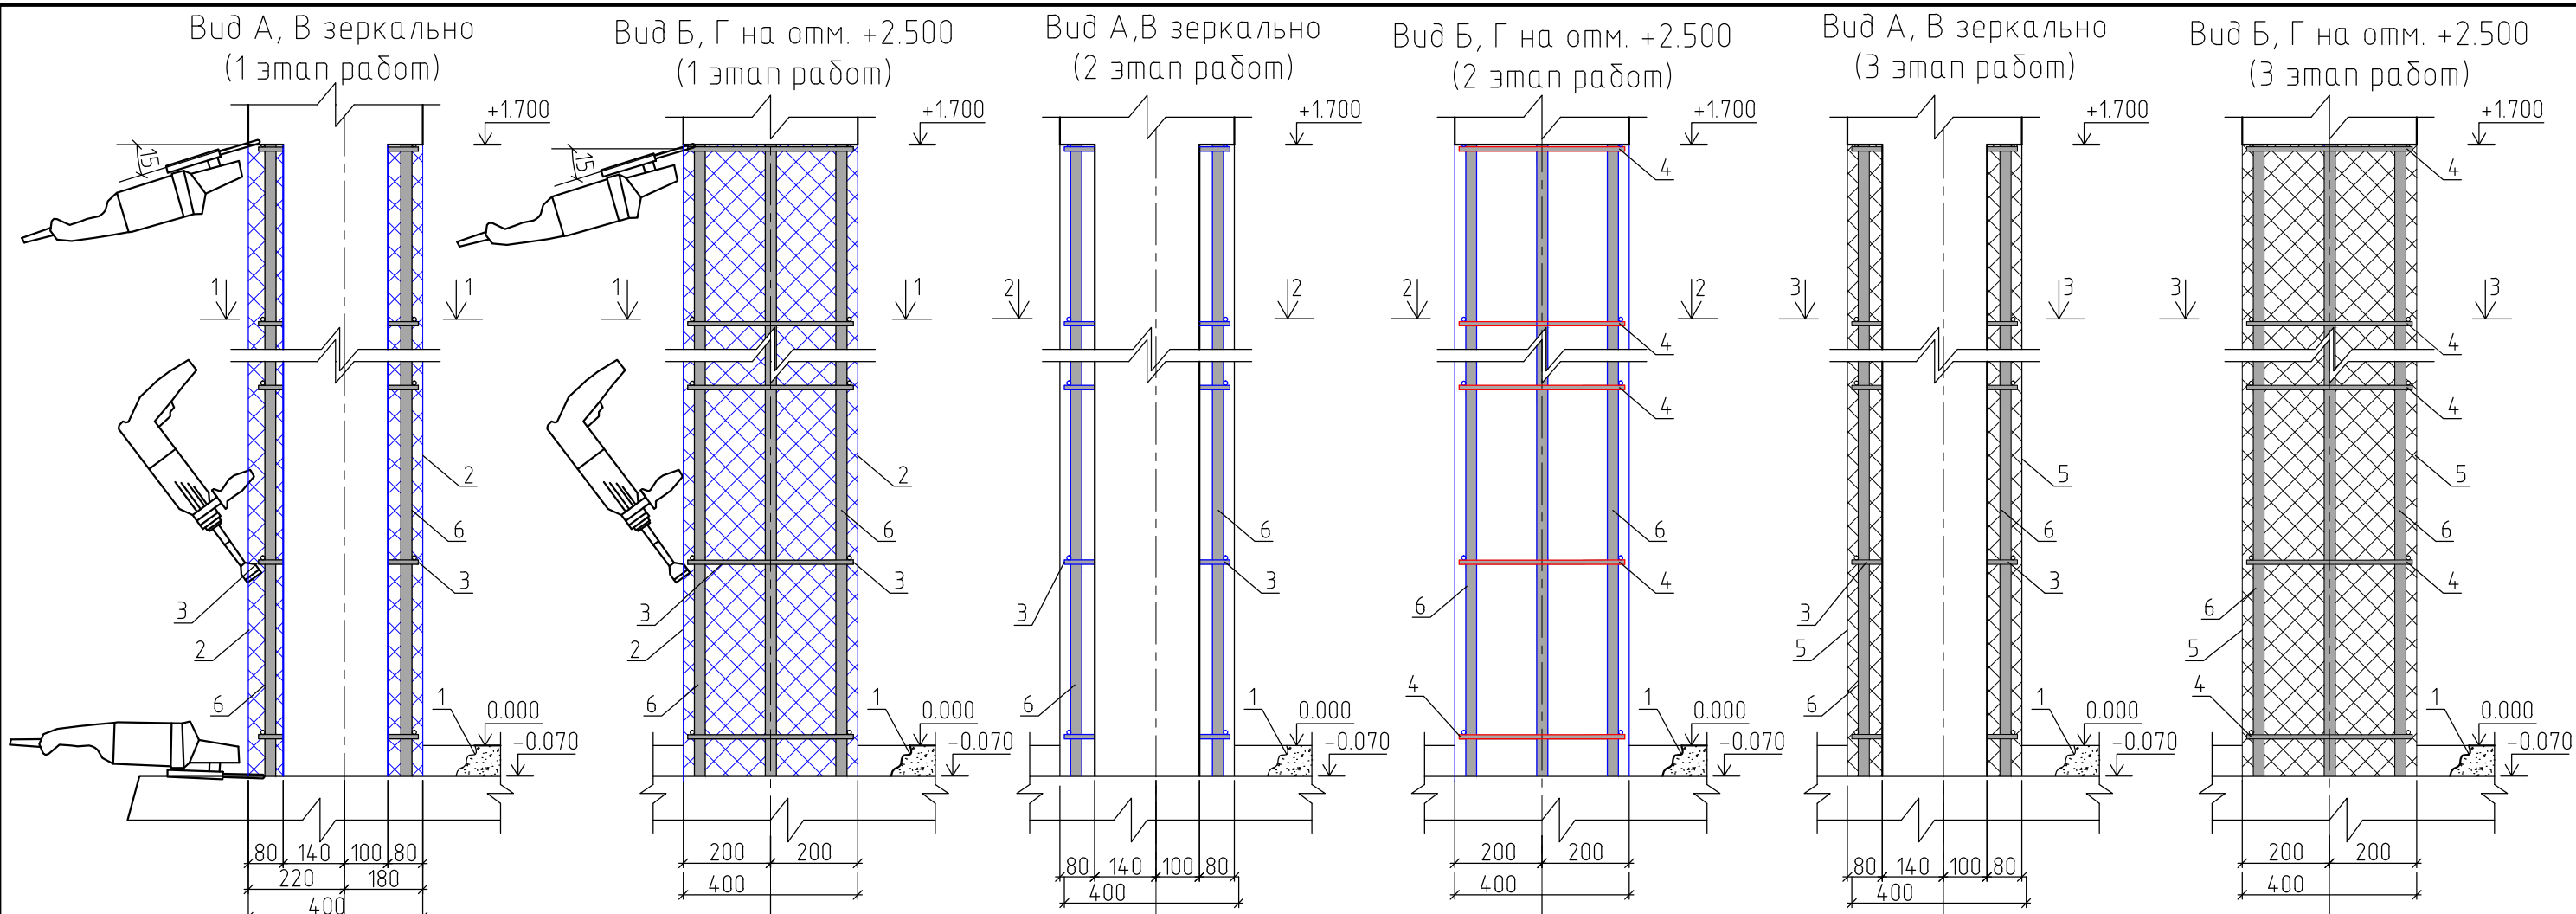
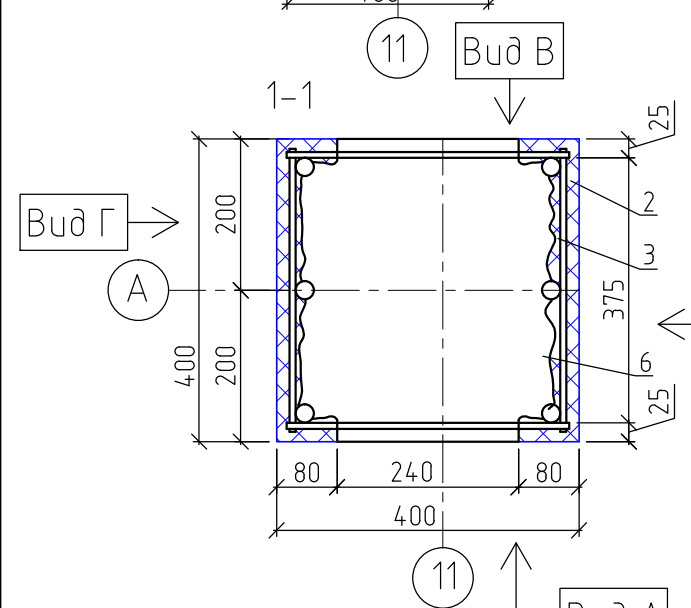
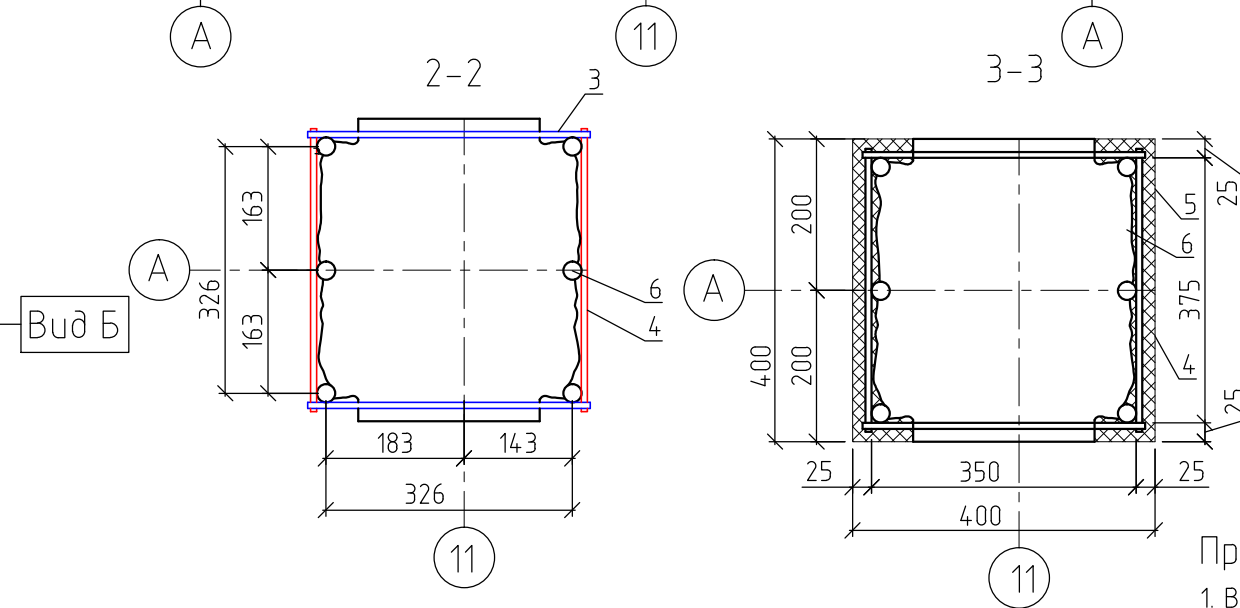
- 1 - бетонный пол;
- 2 - удаляемый малопрочный бетон колонны;
- 3 - поперечная арматура колонны;
- 4 - новая поперечная арматура колонны $\phi 10$ мм класса А240 с шагом 400 мм;
- 5 - материал восстановления защитного слоя колонны (Гидробетон СРГ-Ф1);
- 6 - продольная арматура колонны;
- - рассматриваемая колонна;
- - колонна, находящаяся в ограниченно-рабочем состоянии по СП 13-102-2003 и ГОСТ 31937 и требующая восстановления.

1. ВАЖНО!!! При обработке поврежденных участков алмазным диском не допускать повреждения арматуры;
2. Порядок выполнения работ и используемые материалы смотреть на листе 33.

На первом этапе необходимо удалить механическим способом (при помощи перфоратора и (или) зубила и молотка) малопрочный бетон. При этом следует учитывать, что при расчистке дефектных участков колонн может быть установлено, что малопрочный бетон имеет большую глубину, чем установлено при обследовании. Размеры (высота, глубина) дефектных зон уточняются по месту.

Необходимо оконтурить дефектный участок в пределах защитного слоя бетона пропилом алмазным диском под прямым углом или с углом наклона надреза 10-15° в сторону дефекта - для придания формы типа «ласточкин хвост». Для придания шероховатости обработанным алмазным кругом поверхностям их необходимо обработать перфоратором с зубчатой лопаткой (достаточным условием шероховатости являются созданные на обрабатываемой поверхности впадины величиной 5 мм).

На втором этапе оголенная арматура в колоннах должна быть очищена от коррозии (ржавчины) механическим способом (при помощи металлических щеток) и обработана однокомпонентным эластичным гидроизолирующим составом "Кальматрон-Акриласт" в 2 слоя для защиты арматуры от коррозии. С тех сторон, где защитный слой бетона убирается на всю ширину колонны и оголяется поперечная арматура, её необходимо заменить на новую арматуру ϕ 10 мм класса А240. Крепление к основной арматуре поперечной арматуры производить сваркой. Замененную арматуру следует незамедлительно покрыть грунтовочным антикоррозионным, пассивирующим материалом (наносится, как минимум, в два слоя).

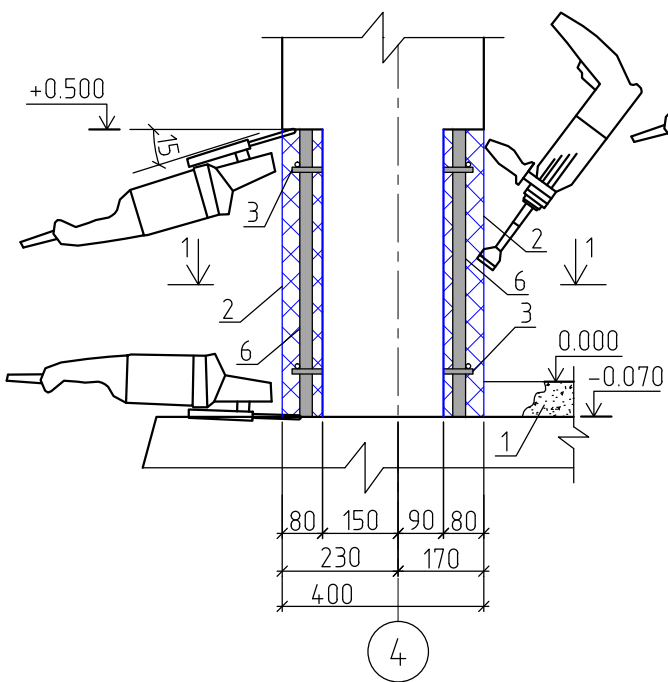
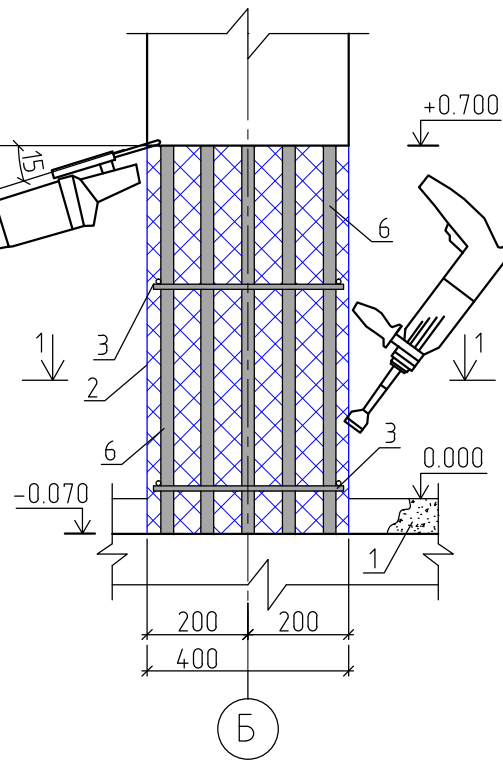
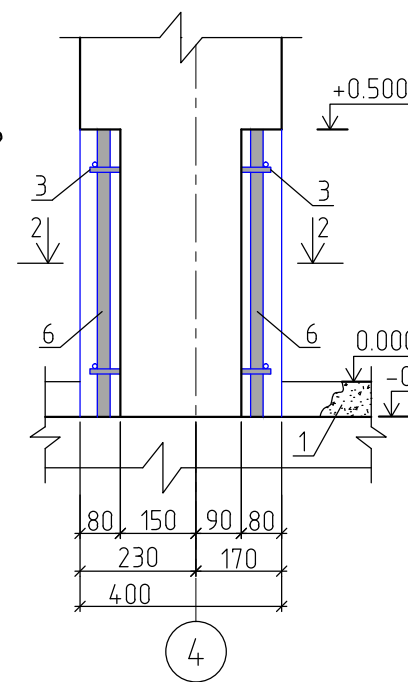
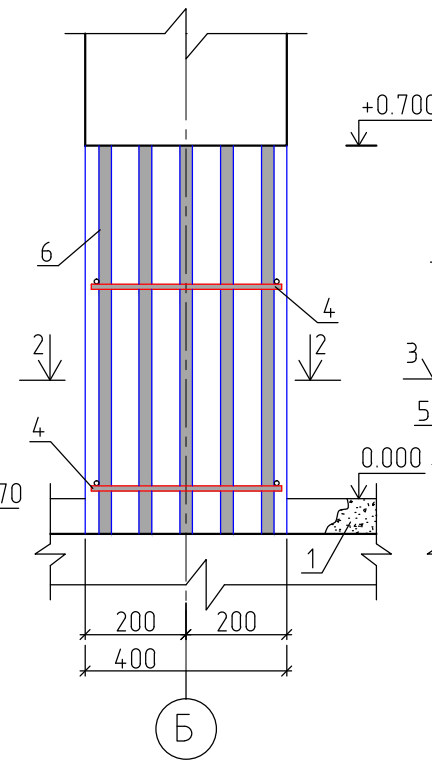
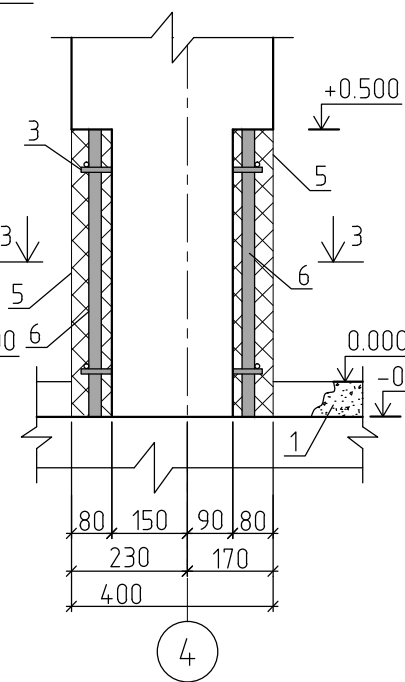
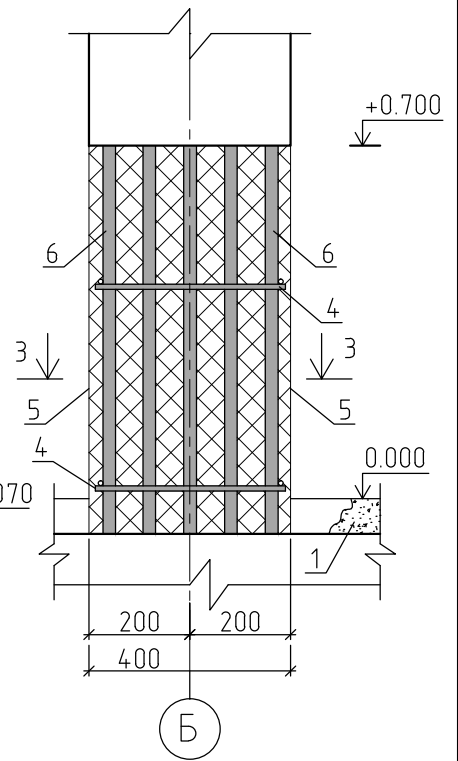
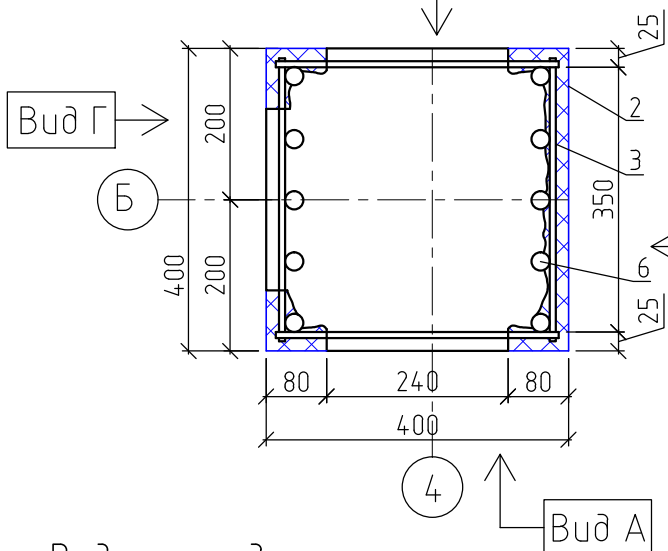
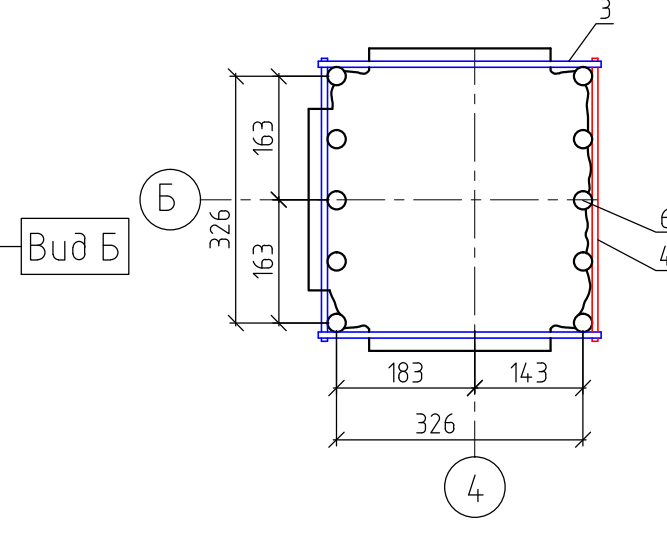
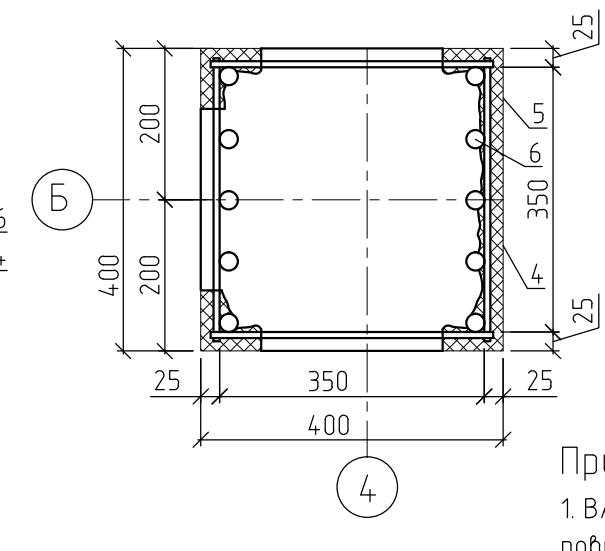
Вид А, В зеркально, Г
(1 этап работ)

Вид Б (1 этап работ)

Вид А, В зеркально, Г
(2 этап работ)

Вид Б (2 этап работ)

Вид Б (3 этап работ)

- 1 - бетонный пол;
- 2 - удаляемый малопрочный бетон колонны;
- 3 - поперечная арматура колонны;
- 4 - новая поперечная арматура колонны $\phi 10$ мм класса А240 с шагом 400 мм;
- 5 - материал восстановления защитного слоя колонны (Гидробетон СРГ-Ф1);
- 6 - продольная арматура колонны;
- - рассматриваемая колонна;
- - колонна, находящаяся в ограниченно-рабочеспособном техническом состоянии по СП 13-102-2003 и ГОСТ 31937 и требующая восстановления.

1. ВАЖНО!!! При обработке поврежденных участков алмазным диском не допускать повреждения арматуры;
2. Порядок выполнения работ и используемые материалы смотреть на листе 33.

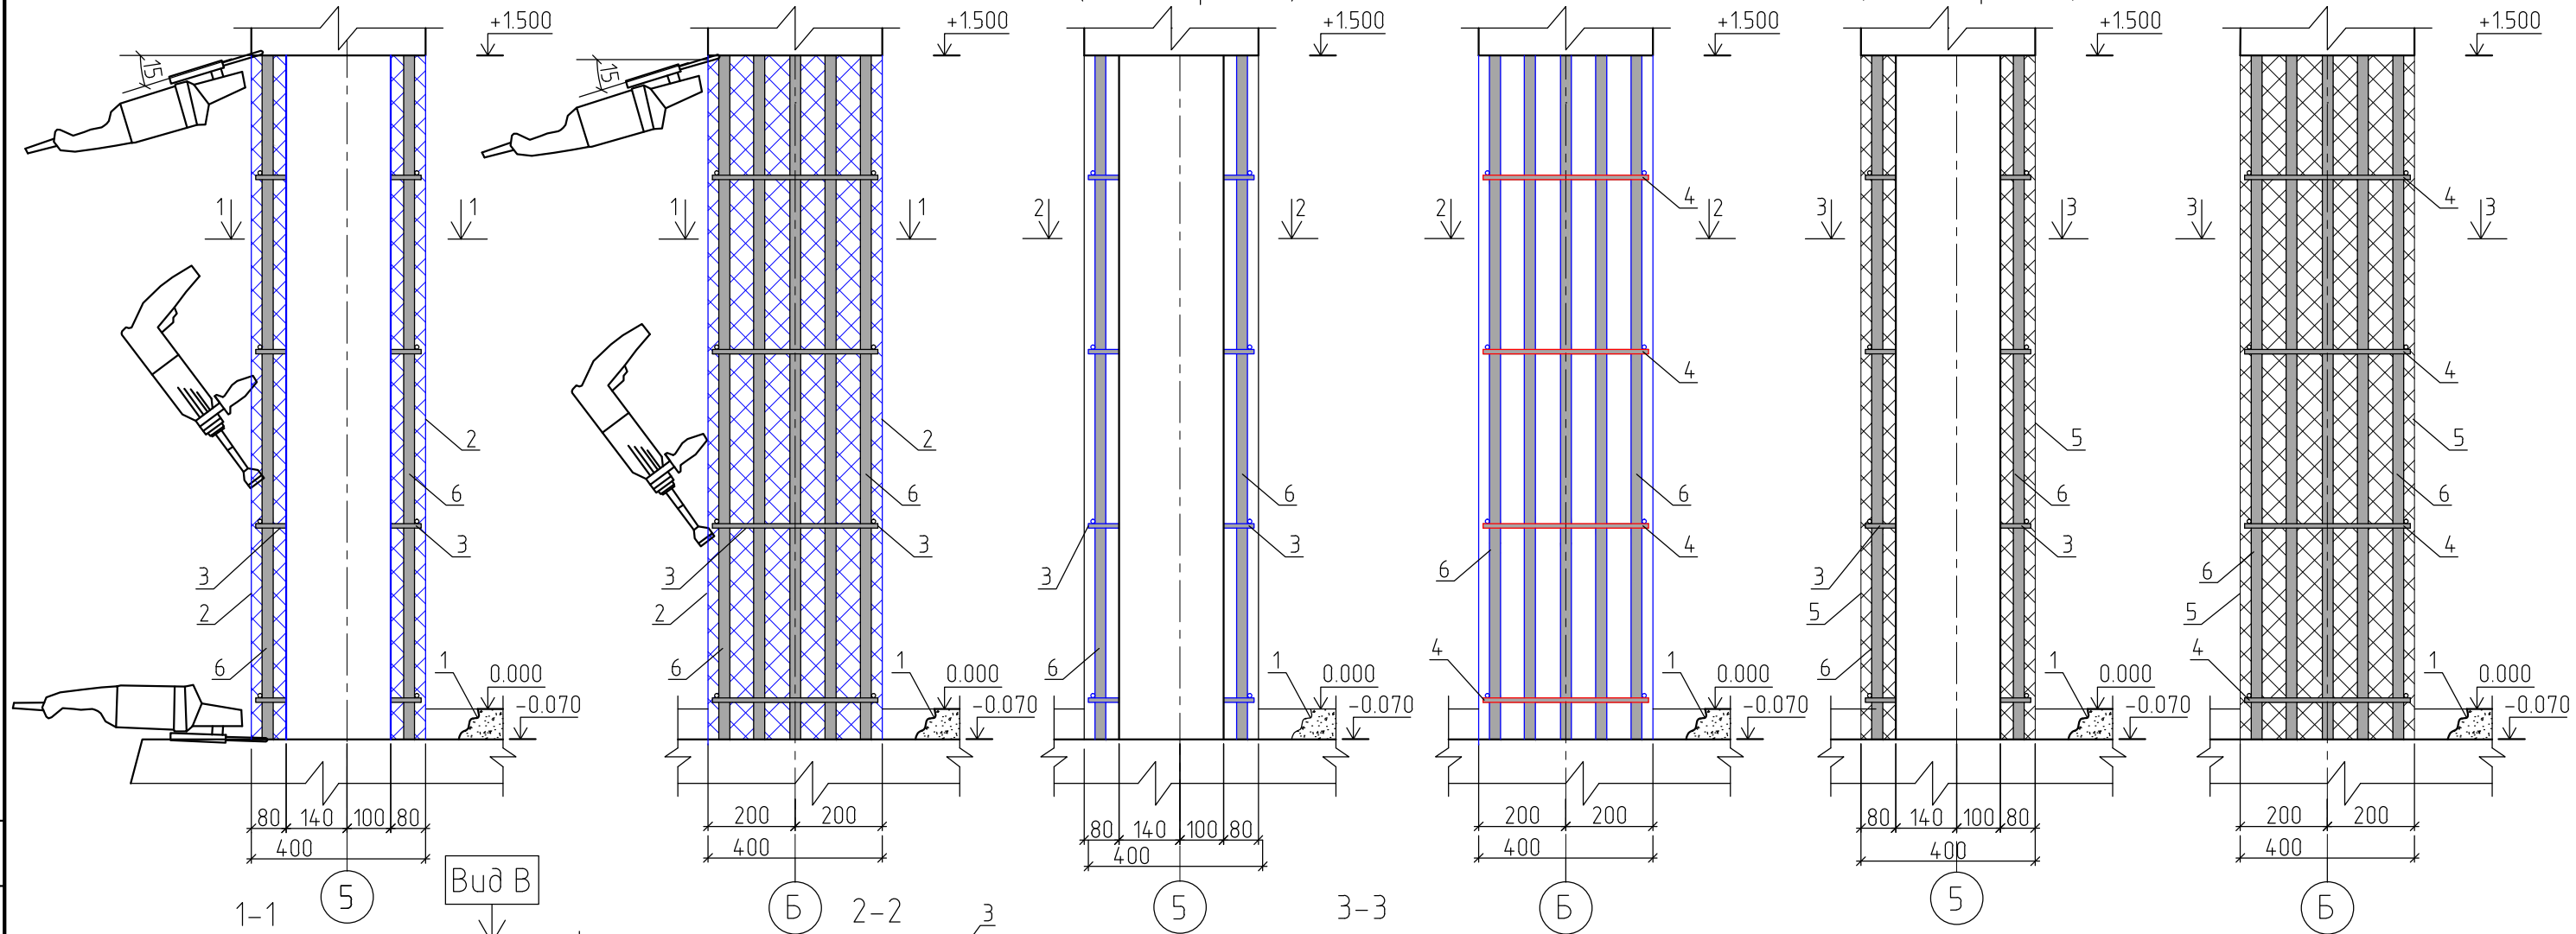
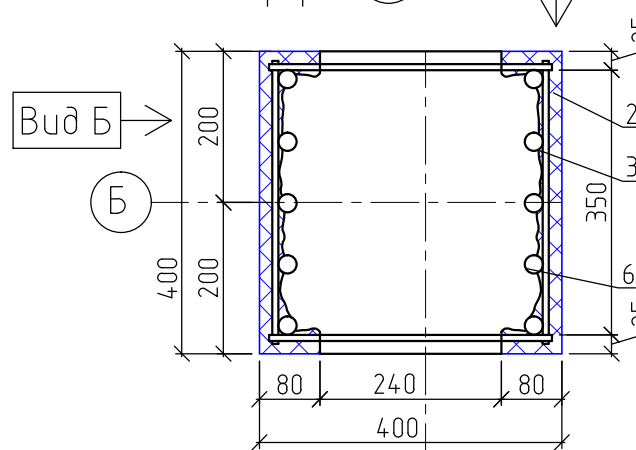
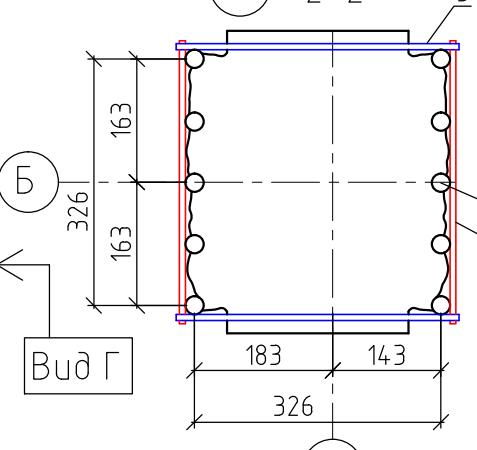
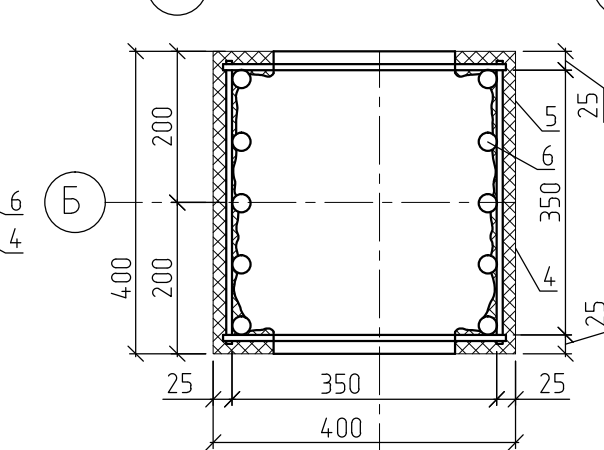
Вид А, В зеркально (1 этап работ)

Вид Б, Г (1 этап работ)

Вид А, В зеркально (2 этап работ)

Вид Б, Г (2 этап работ)

Вид А, В зеркально (3 этап работ)

Вид Б, Г (3 этап работ)

- Условные обозначения:
- 1 - бетонный пол;
 - 2 - удаляемый малопрочный бетон колонны;
 - 3 - поперечная арматура колонны;
 - 4 - новая поперечная арматура колонны $\phi 10$ мм класса А240 с шагом 400 мм;
 - 5 - материал восстановления защитного слоя колонны (Гидробетон СРГ-Ф1);
 - 6 - продольная арматура колонны;
- - рассматриваемая колонна;
- - колонна, находящаяся в ограниченно-работоспособном техническом состоянии по СП 13-102-2003 и ГОСТ 31937 и требующая восстановления.

1. ВАЖНО!!! При обработке поврежденных участков алмазным диском не допускать повреждение арматуры;
2. Порядок выполнения работ и используемые материалы смотреть на листе 33.

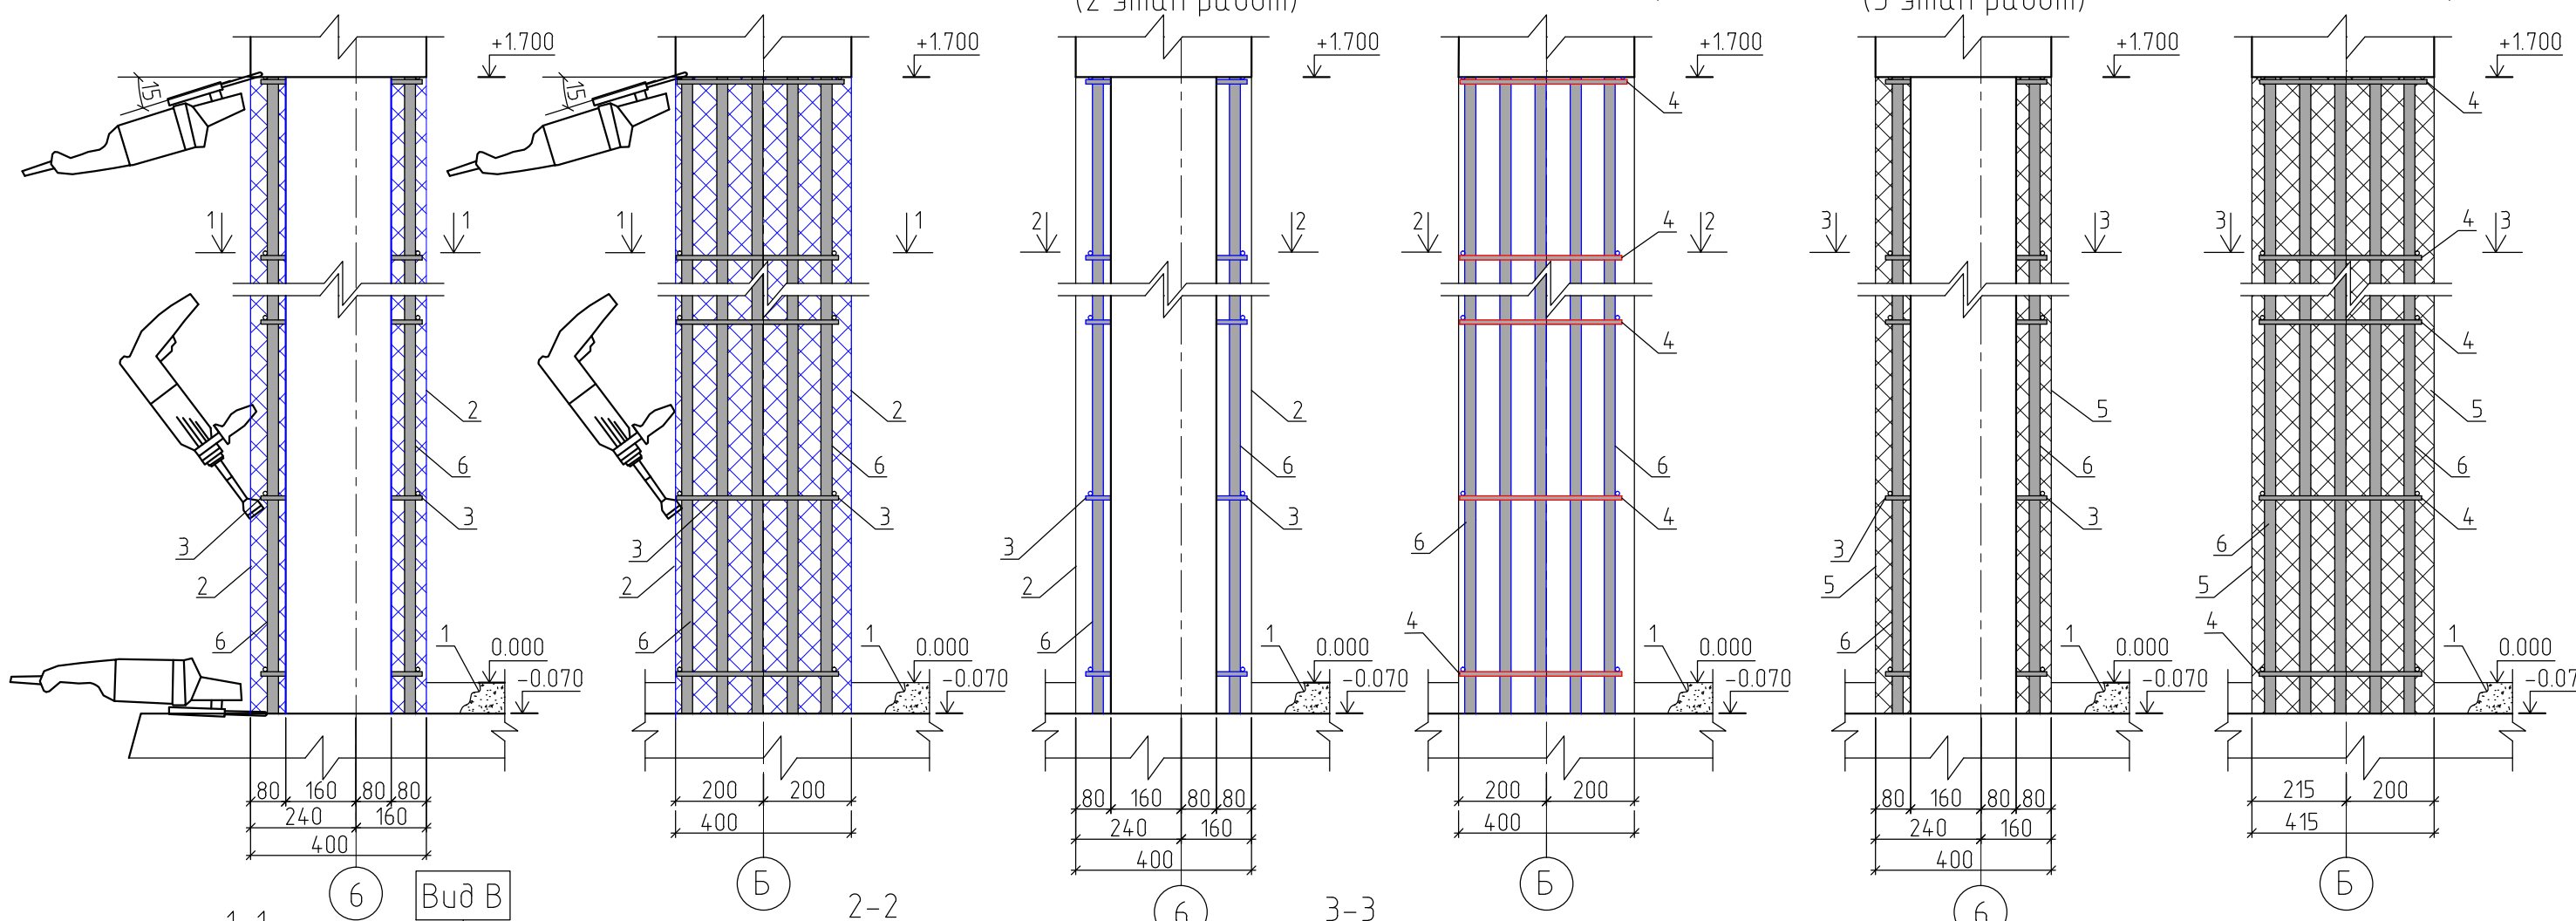
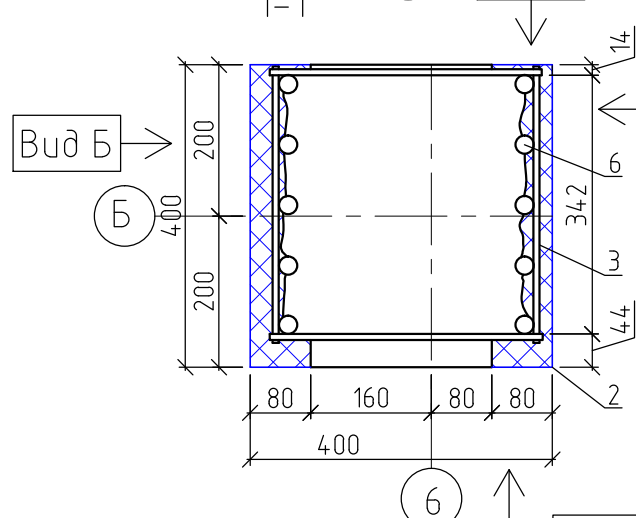
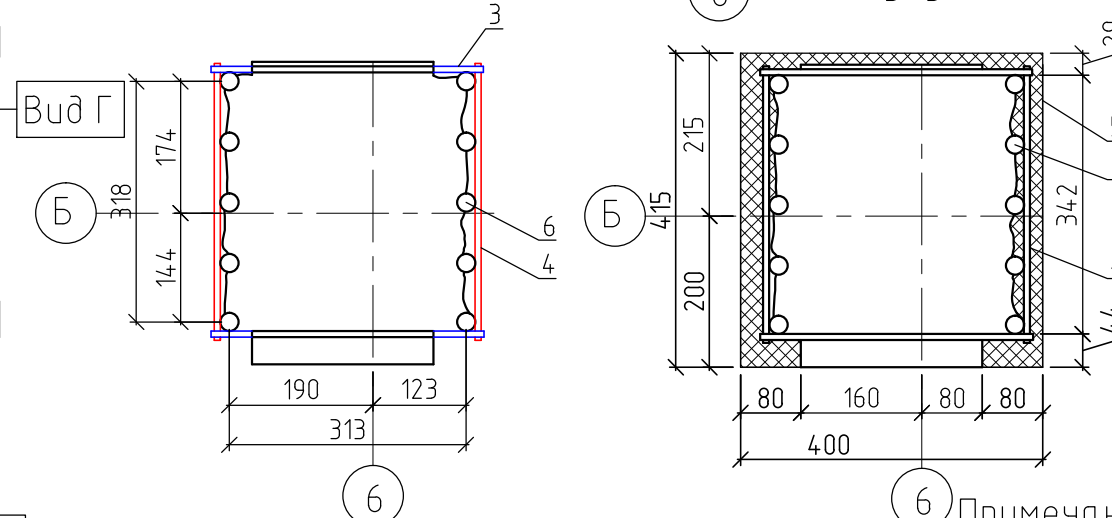
Вид А, В зеркально (1 этап работ)

Вид Б, Г (1 этап работ)

Вид А, В зеркально (2 этап работ)

Вид Б, Г (2 этап работ)

Вид А, В зеркально (3 этап работ)

Вид Б, Г (3 этап работ)

- Условные обозначения:
- 1 - бетонный пол;
 - 2 - удаляемый малопрочный бетон колонны;
 - 3 - поперечная арматура колонны;
 - 4 - новая поперечная арматура колонны $\phi 10$ мм класса А240 с шагом 400 мм;
 - 5 - материал восстановления защитного слоя колонны (Гидробетон СРГ-Ф1);
 - 6 - продольная арматура колонны;
- - рассматриваемая колонна;
- - колонна, находящаяся в ограниченно-работоспособном техническом состоянии по СП 13-102-2003 и ГОСТ 31937 и требующая восстановления.

1. ВАЖНО!!! При обработке поврежденных участков алмазным диском не допускать повреждения арматуры;
2. Порядок выполнения работ и используемые материалы смотреть на листе 33.

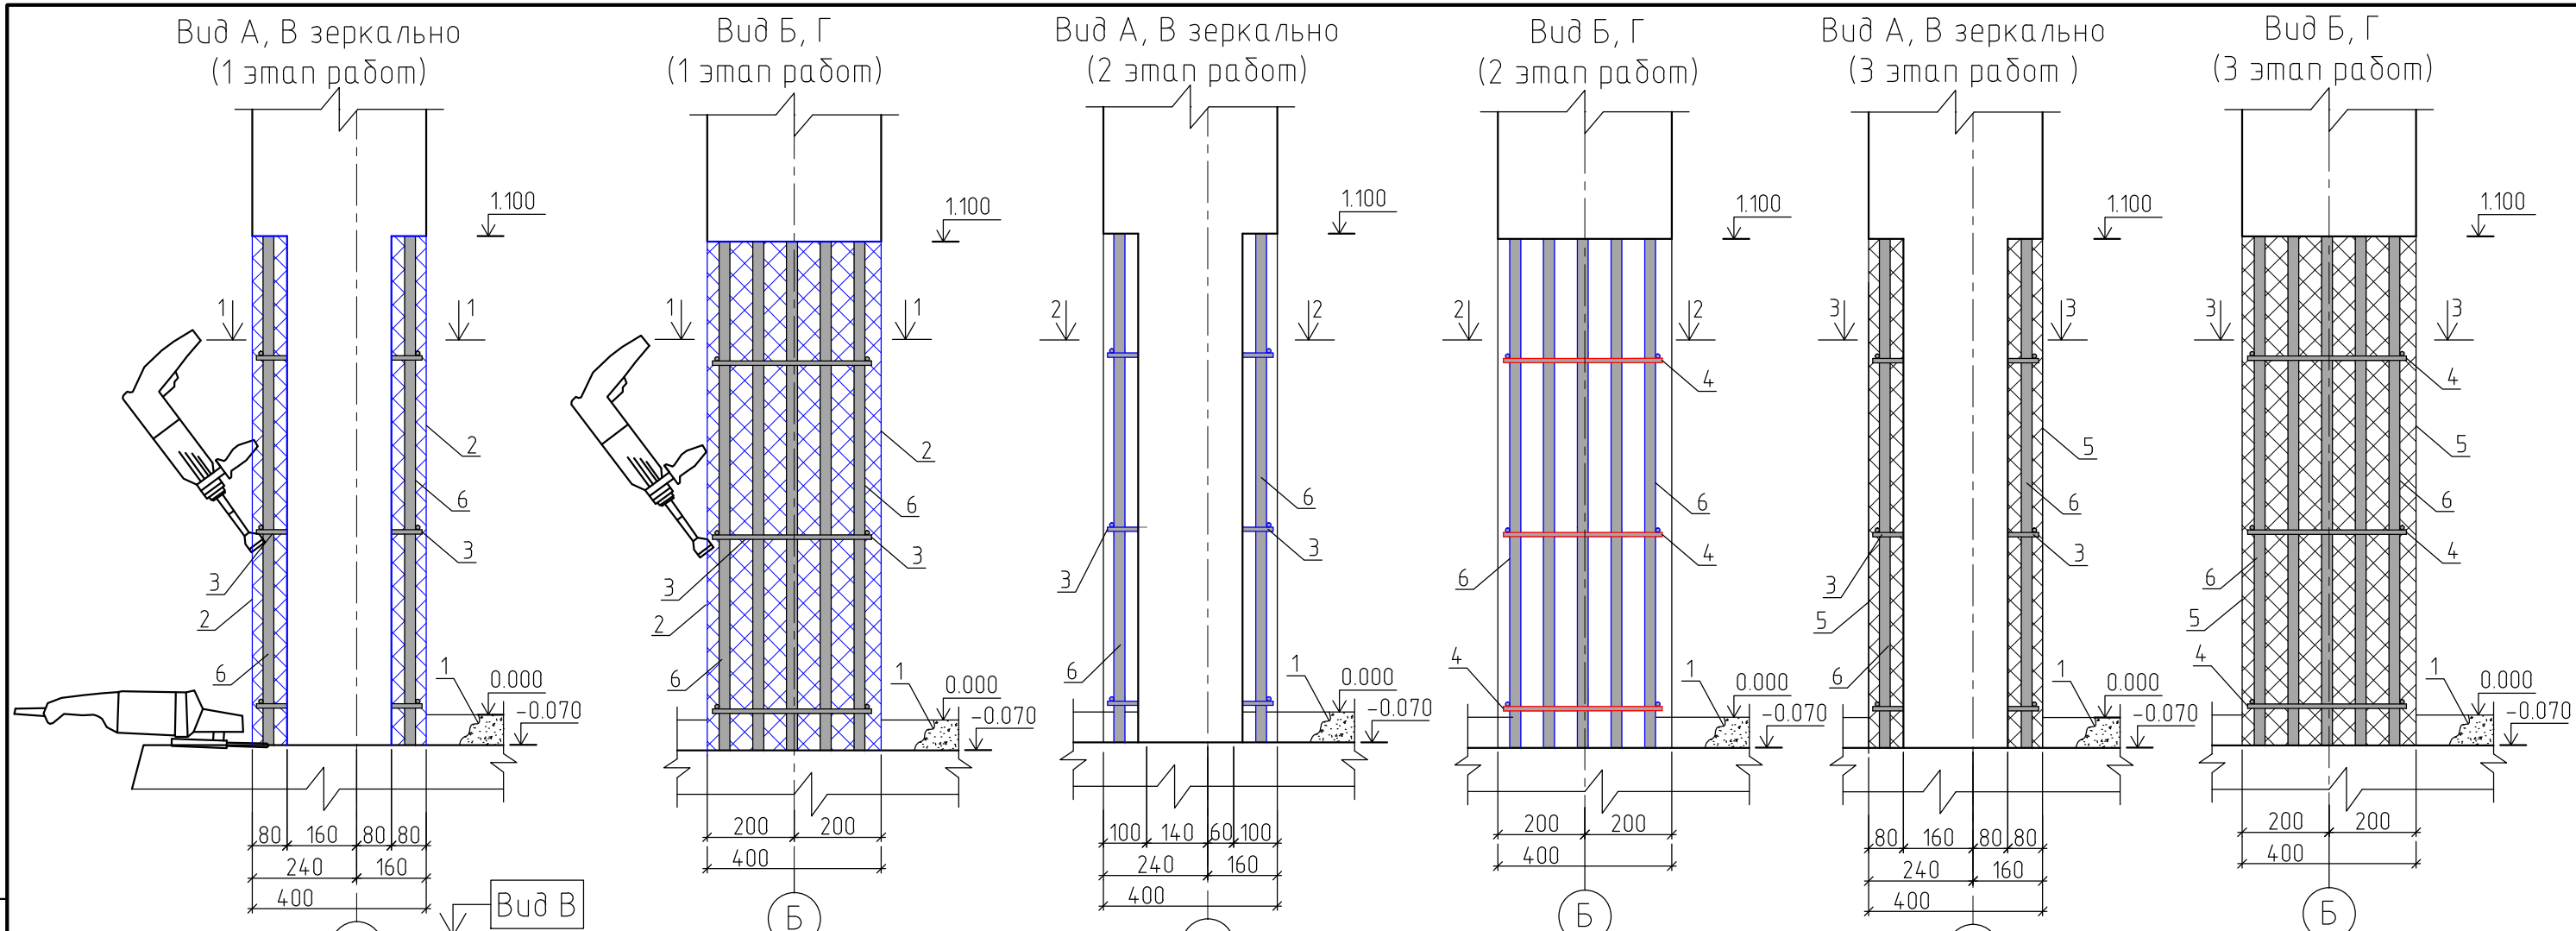
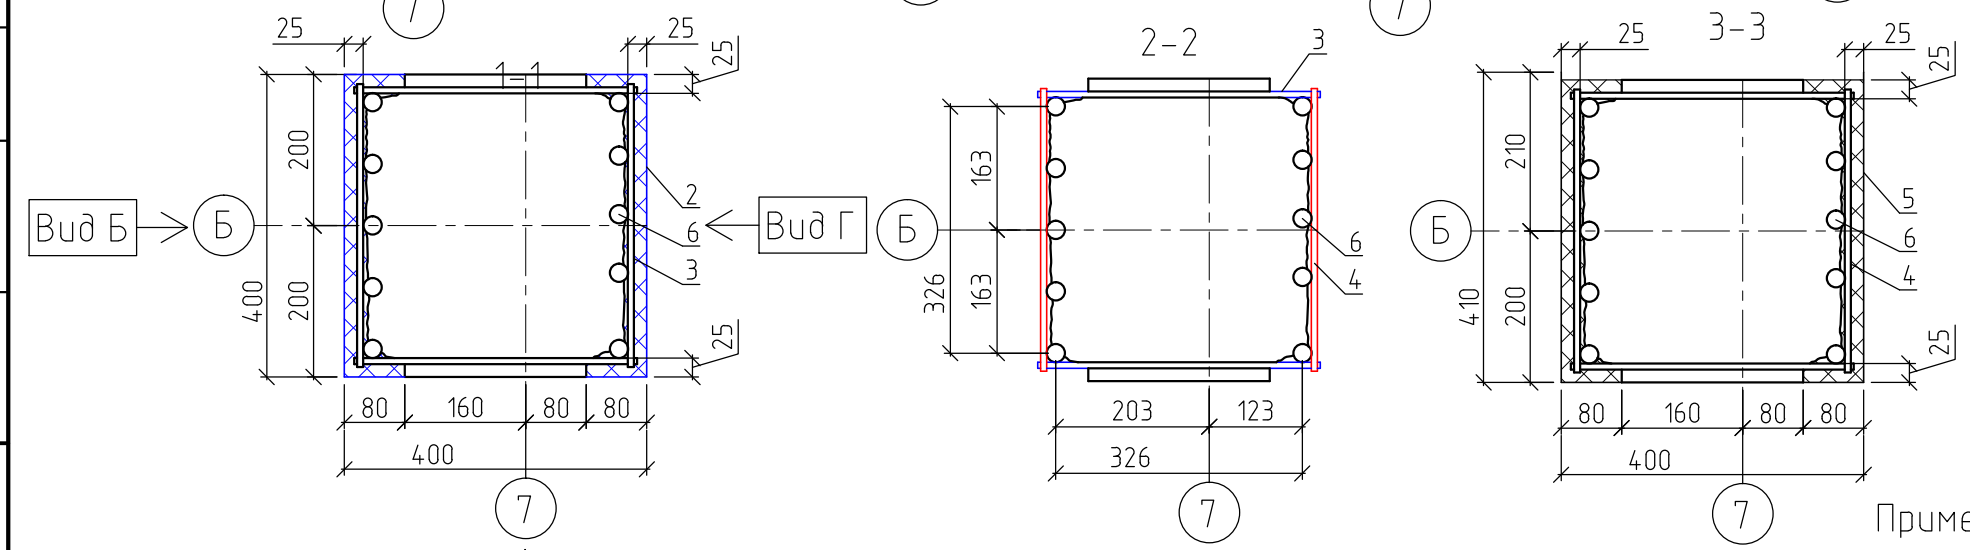
- 1 – бетонный пол;
- 2 – удаляемый малопрочный бетон колонны;
- 3 – поперечная арматура колонны;
- 4 – новая поперечная арматура колонны $\phi 10$ мм (A240) с шагом 400 мм;
- 5 – материал восстановления защитного слоя бетона колонны (Гидробетон СРГ-Ф1);
- 6 – продольная арматура колонны;
- – рассматриваемая колонна;
- – колонна, находящаяся в ограниченно-работоспособном техническом состоянии по СП 13-102-2003 и ГОСТ 31937 и требующая восстановления.

1. ВАЖНО!!! При обработке поврежденных участков алмазным диском не допускать повреждения арматуры;
2. Порядок выполнения работ и используемые материалы смотреть на листе 33.

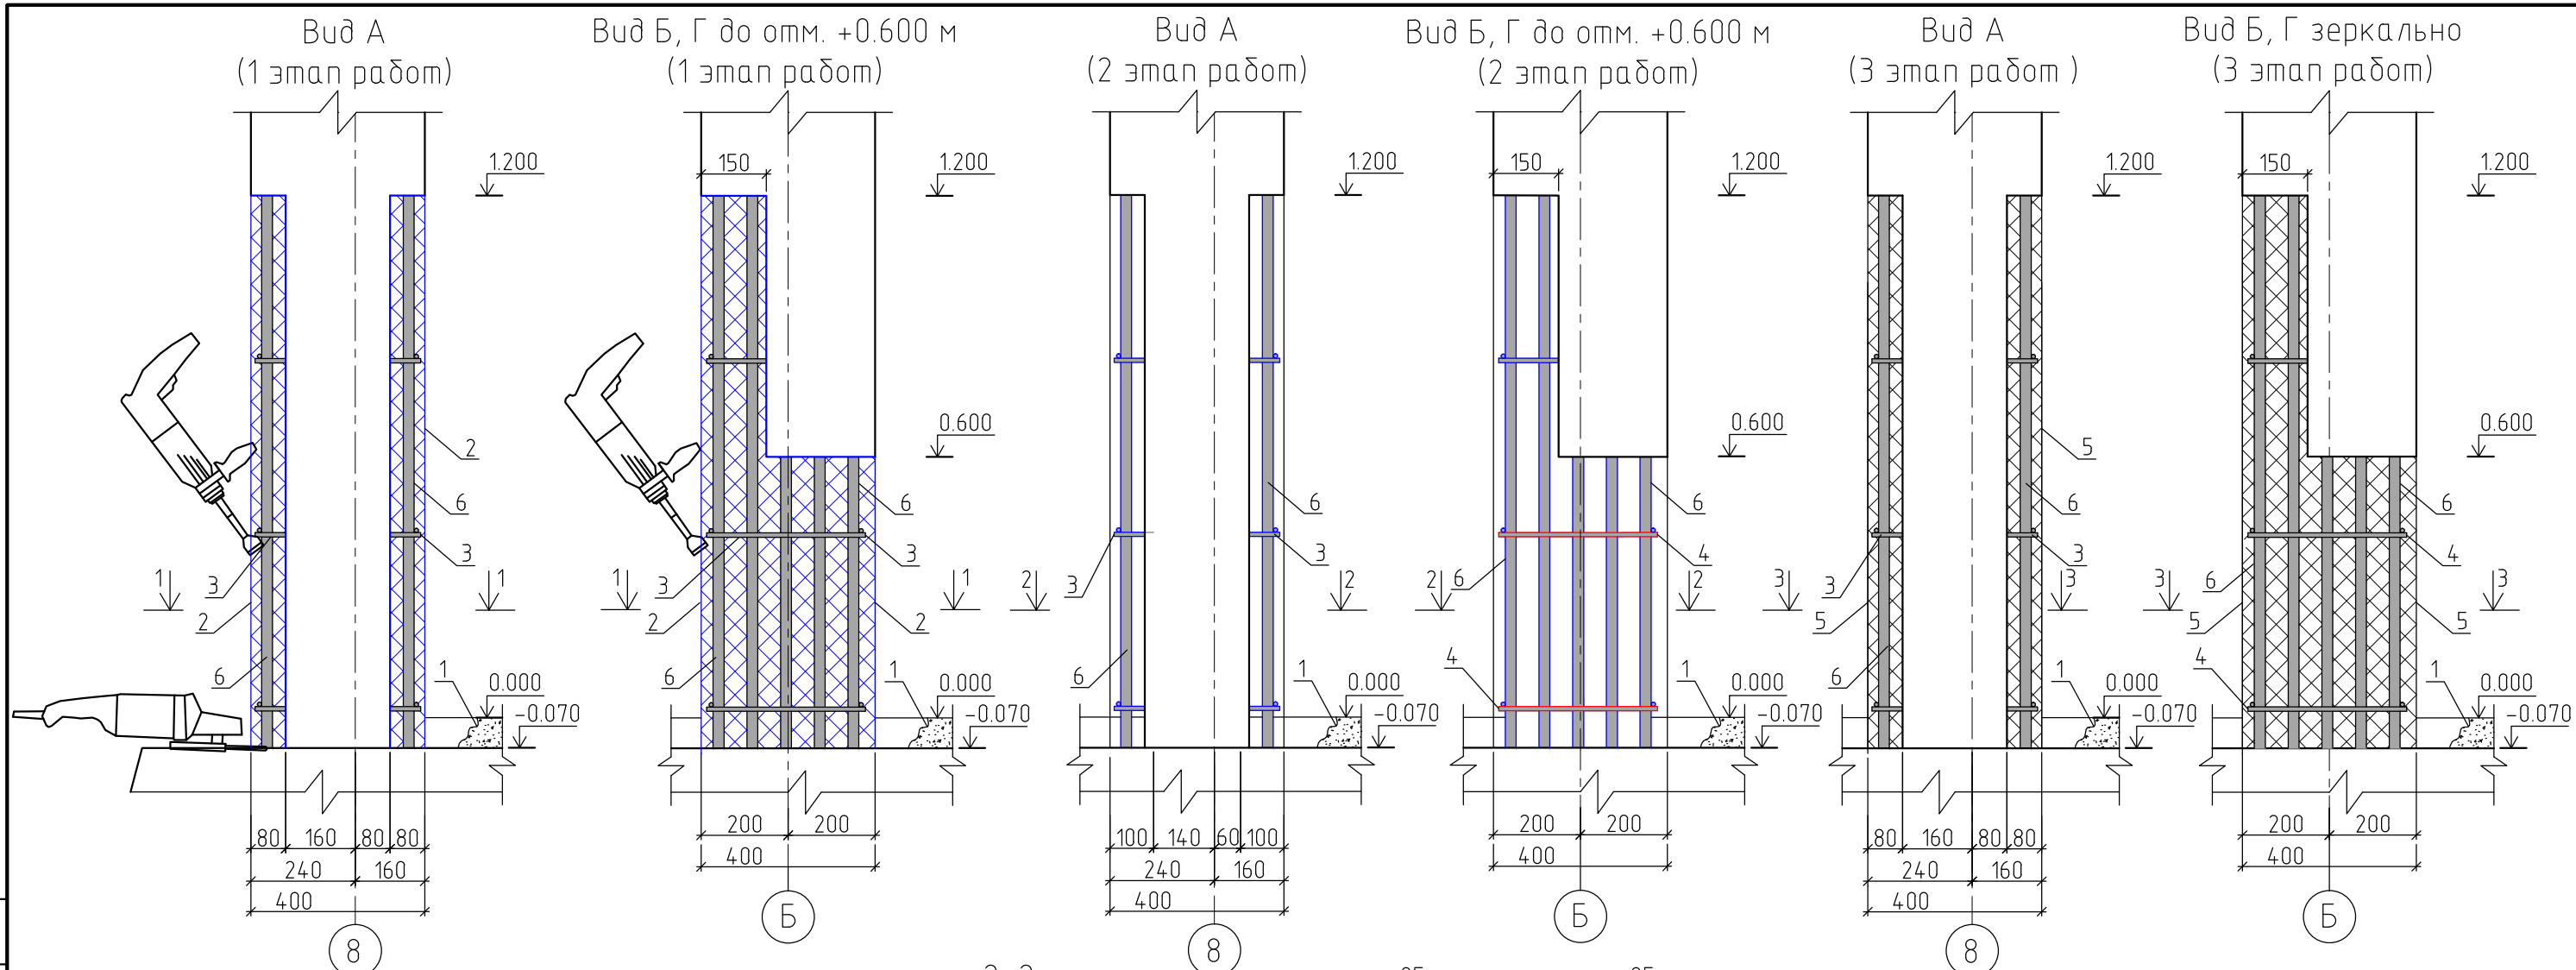
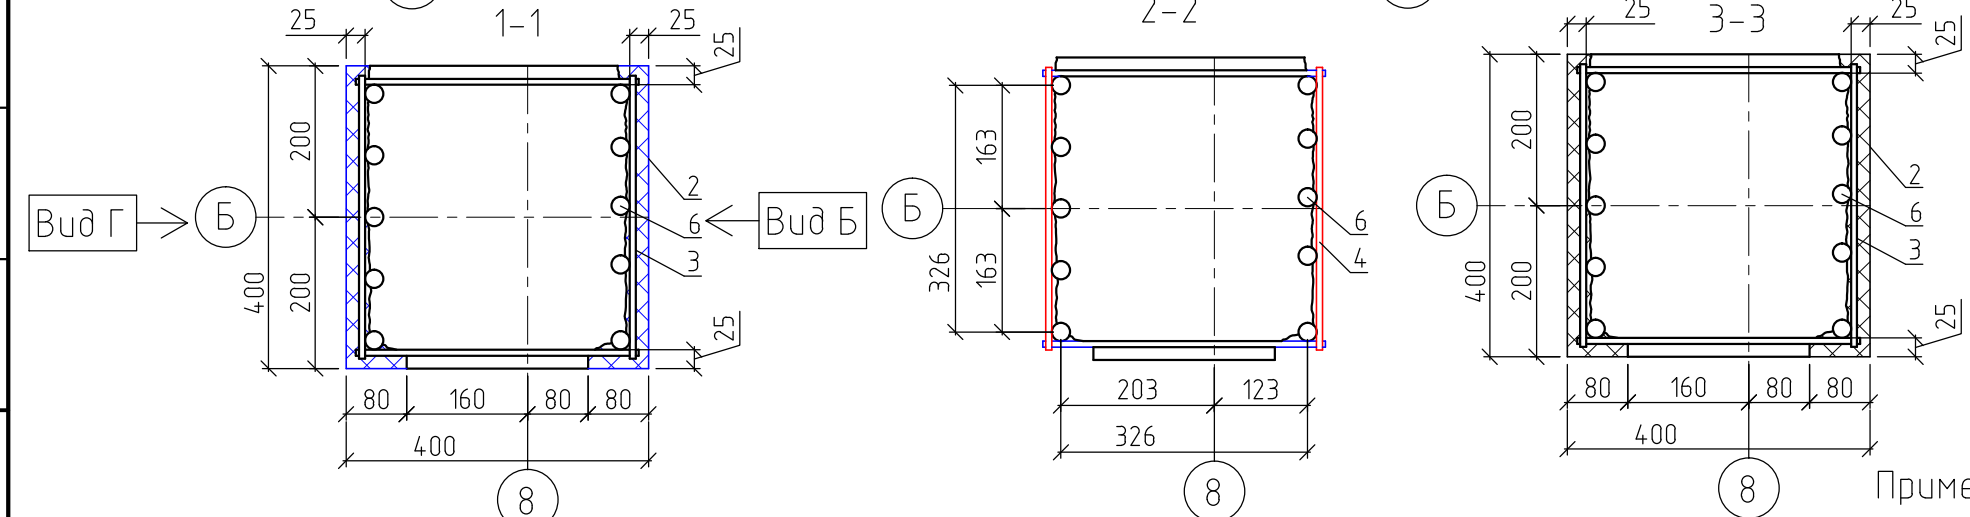
- 1 – бетонный пол;
- 2 – удаляемый малопрочный бетон колонны;
- 3 – поперечная арматура колонны;
- 4 – новая поперечная арматура колонны $\phi 10$ мм (А240) с шагом 400 мм;
- 5 – материал восстановления защитного слоя бетона колонны (Гидробетон СРГ-Ф1);
- 6 – продольная арматура колонны;
- – рассматриваемая колонна;
- – колонна, находящаяся в ограниченно-работоспособном техническом состоянии по СП 13-102-2003 и ГОСТ 31937 и требующая восстановления.

1. ВАЖНО!!! При обработке поврежденных участков алмазным диском не допускать повреждения арматуры;
2. Порядок выполнения работ и используемые материалы смотреть на листе 33.
