РАБОЧАЯ ДОКУМЕНТАЦИЯ ПО УСИЛЕНИЮ КОЛОНН ПОДСИЛОСНОГО ЭТАЖА
"СКЛАДА КОРМОВ, СТРОЕНИЕ №44

Разработка рабочей документации по усилению колонн подсилоного этажа сооружения склада кормов №44 выше отметки. 0.000 м, принадлежащего птицефабрике			
Изм.	Кол.уч.	Лист	№ док.	Подпись	Дата		Сооружение склада кормов №44, принадлежащее Птицефабрике	Стадия	Лист
							Р	11	57
Разрез 1-1

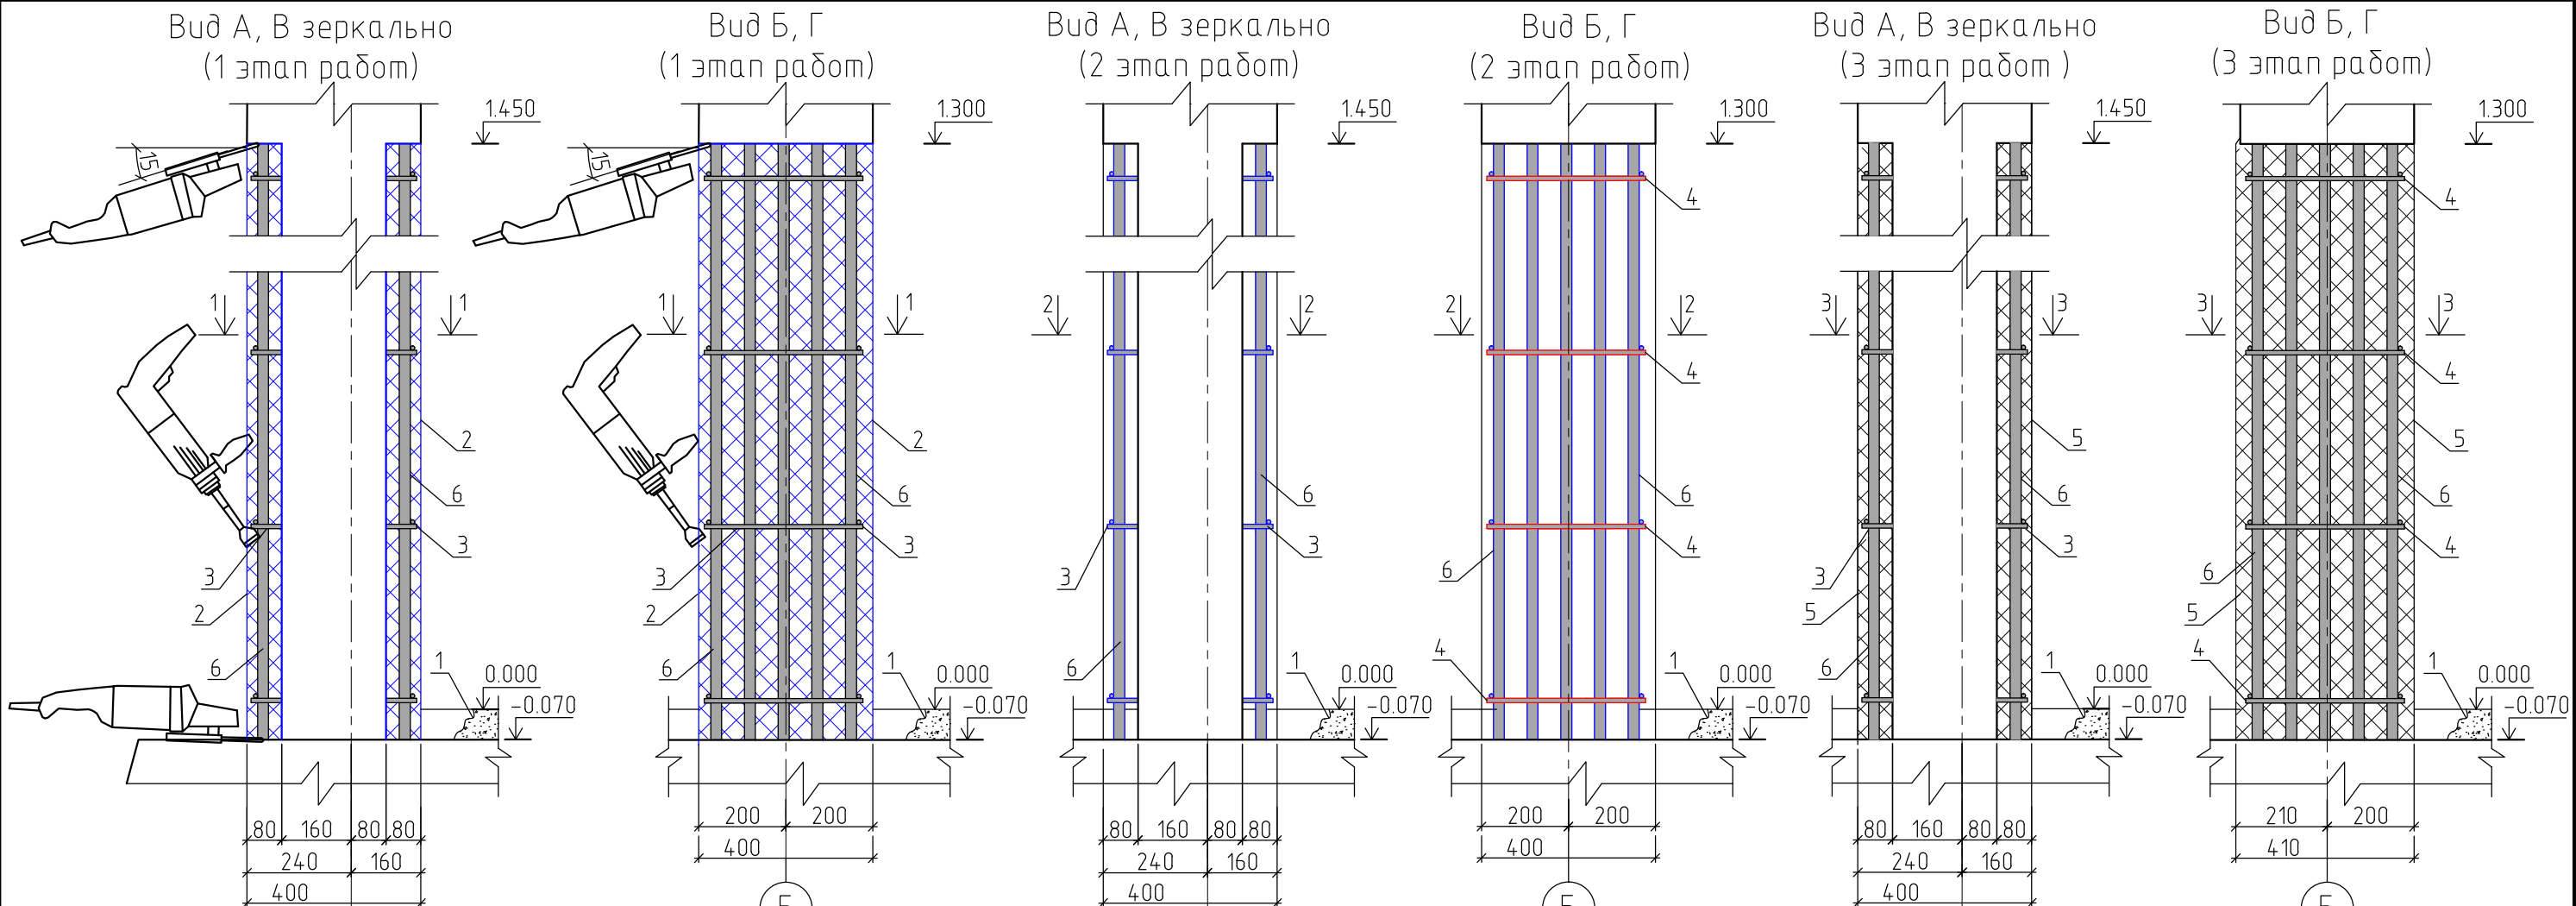
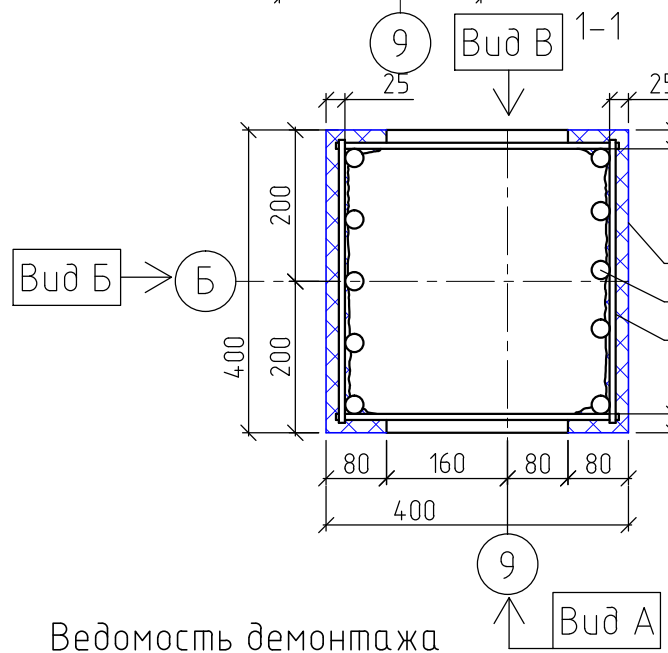
- 1 - бетонный пол;
- 2 - удаляемый малопрочный бетон колонны;
- 3 - поперечная арматура колонны;
- 4 - новая поперечная арматура колонны $\phi 10$ мм (А240) с шагом 400 мм;
- 5 - материал восстановления защитного слоя бетона колонны (Гидробетон СРГ-Ф1);
- 6 - продольная арматура колонны;
- - рассматриваемая колонна;
- - колонна, находящаяся в ограниченно-работоспособном техническом состоянии по СП 13-102-2003 и ГОСТ 31937 и требующая восстановления.

1. ВАЖНО!!! При обработке поврежденных участков алмазным диском не допускать повреждения арматуры;
2. Порядок выполнения работ и используемые материалы смотреть на листе 33.

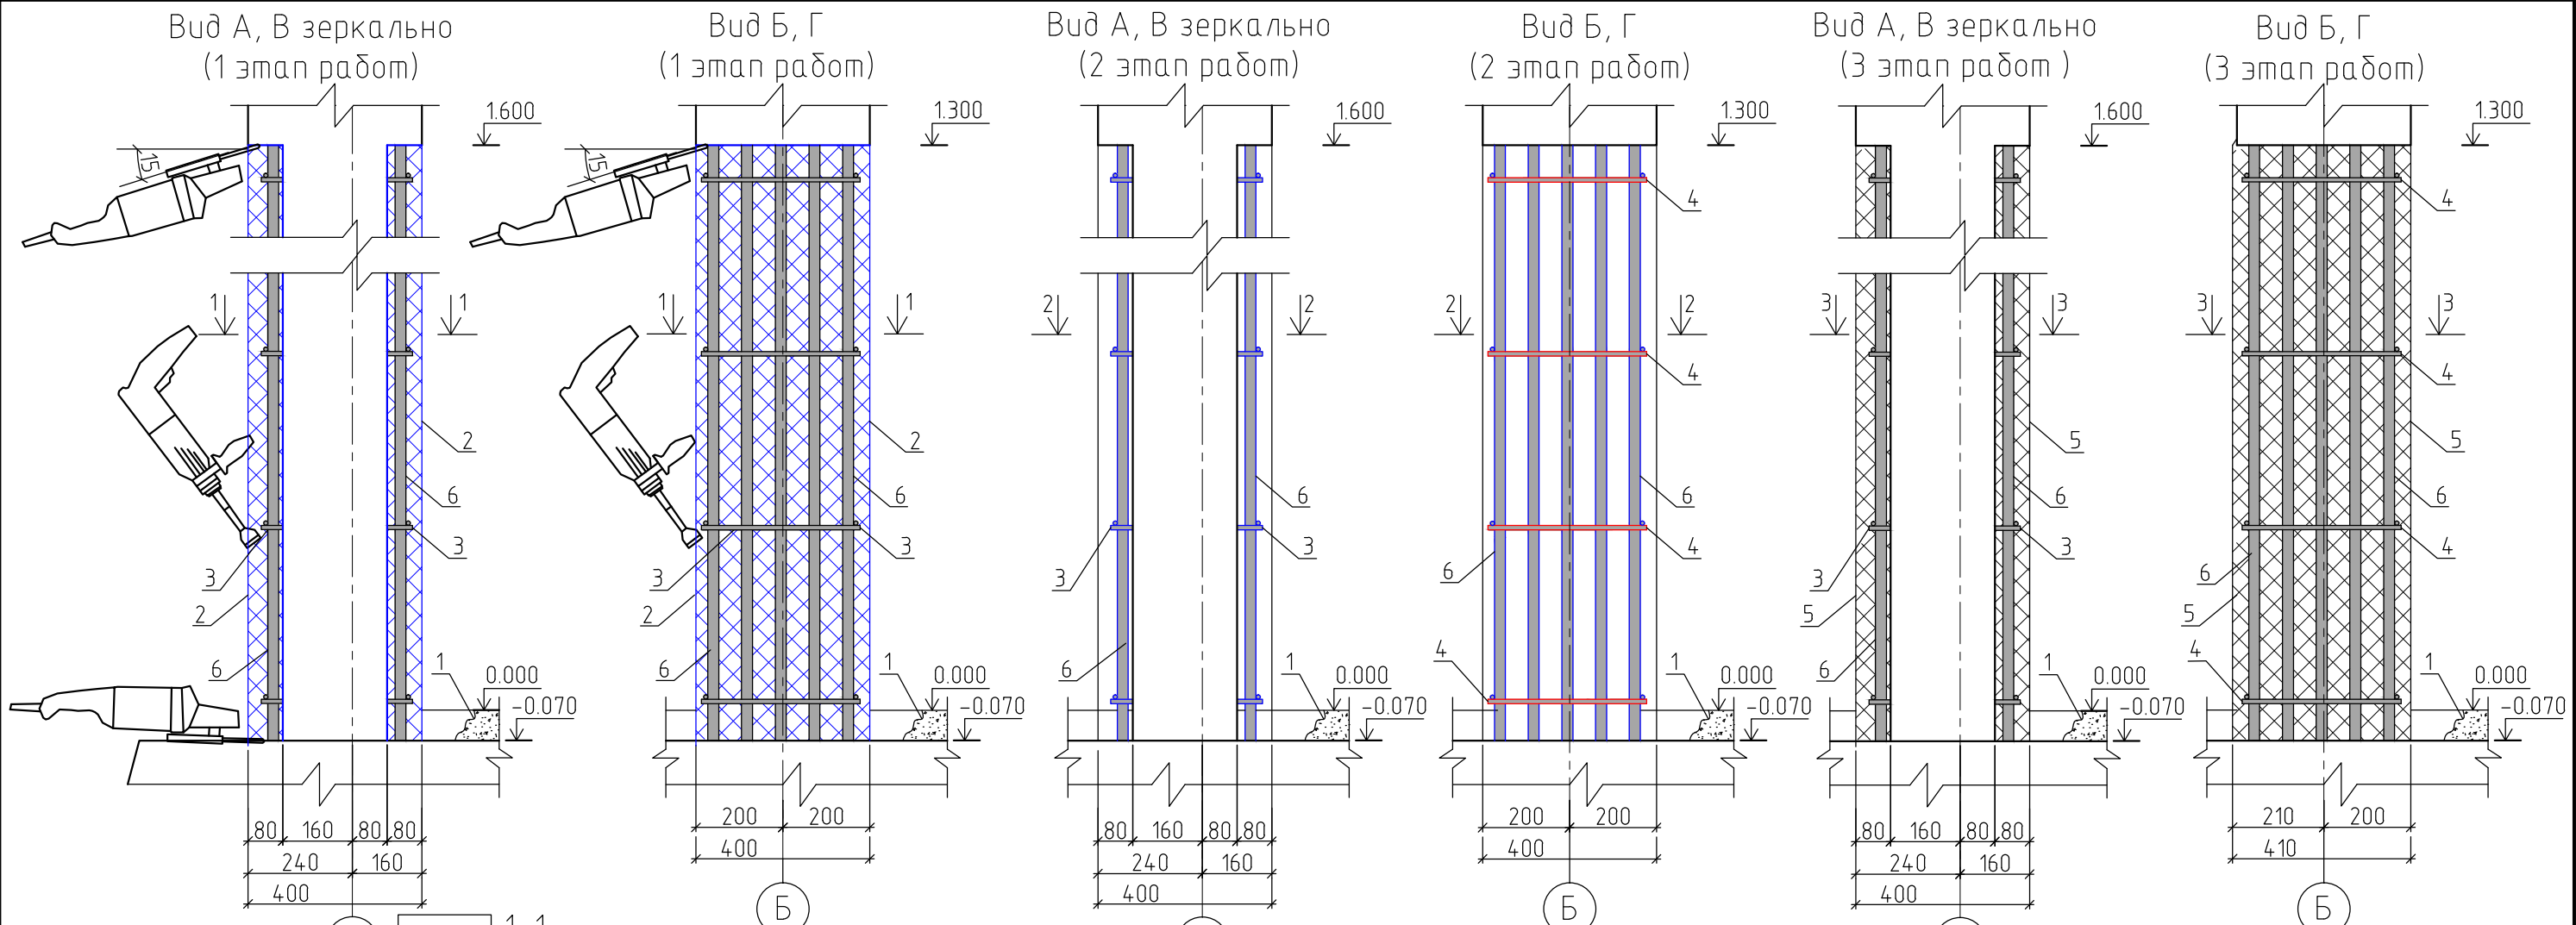
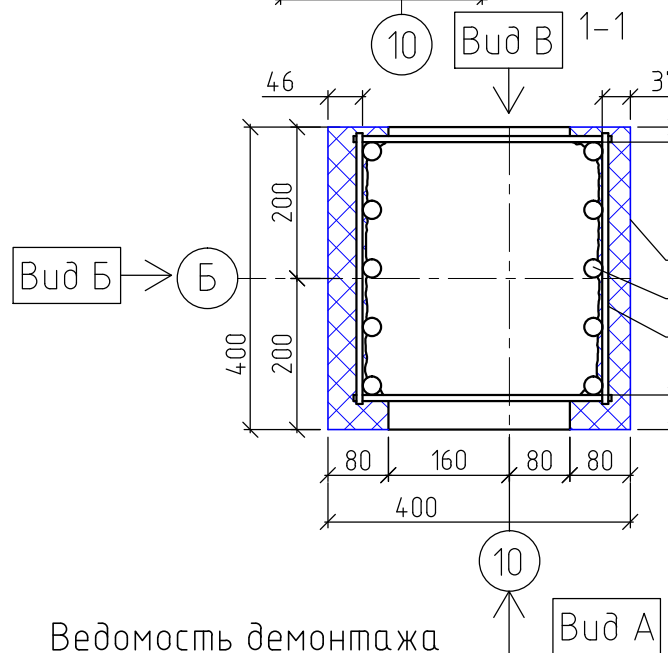
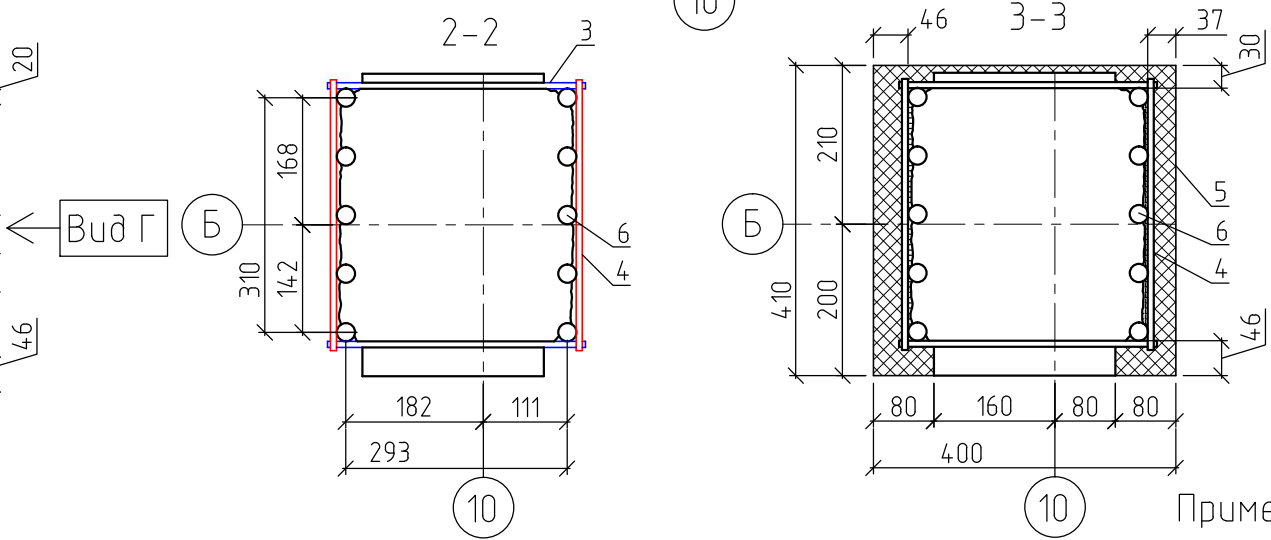
- Условные обозначения:
- 1 - бетонный пол;
 - 2 - удаляемый малопрочный бетон колонны;
 - 3 - поперечная арматура колонны;
 - 4 - новая поперечная арматура колонны $\phi 10$ мм (A240) с шагом 400 мм;
 - 5 - материал восстановления защитного слоя бетона колонны (Гидробетон СРГ-Ф1);
 - 6 - продольная арматура колонны;
 - - рассматриваемая колонна;
 - - колонна, находящаяся в ограниченно-работоспособном техническом состоянии по СП 13-102-2003 и ГОСТ 31937 и требующая восстановления.

1. ВАЖНО!!! При обработке поврежденных участков алмазным диском не допускать повреждения арматуры;
2. Порядок выполнения работ и используемые материалы смотреть на листе 33.

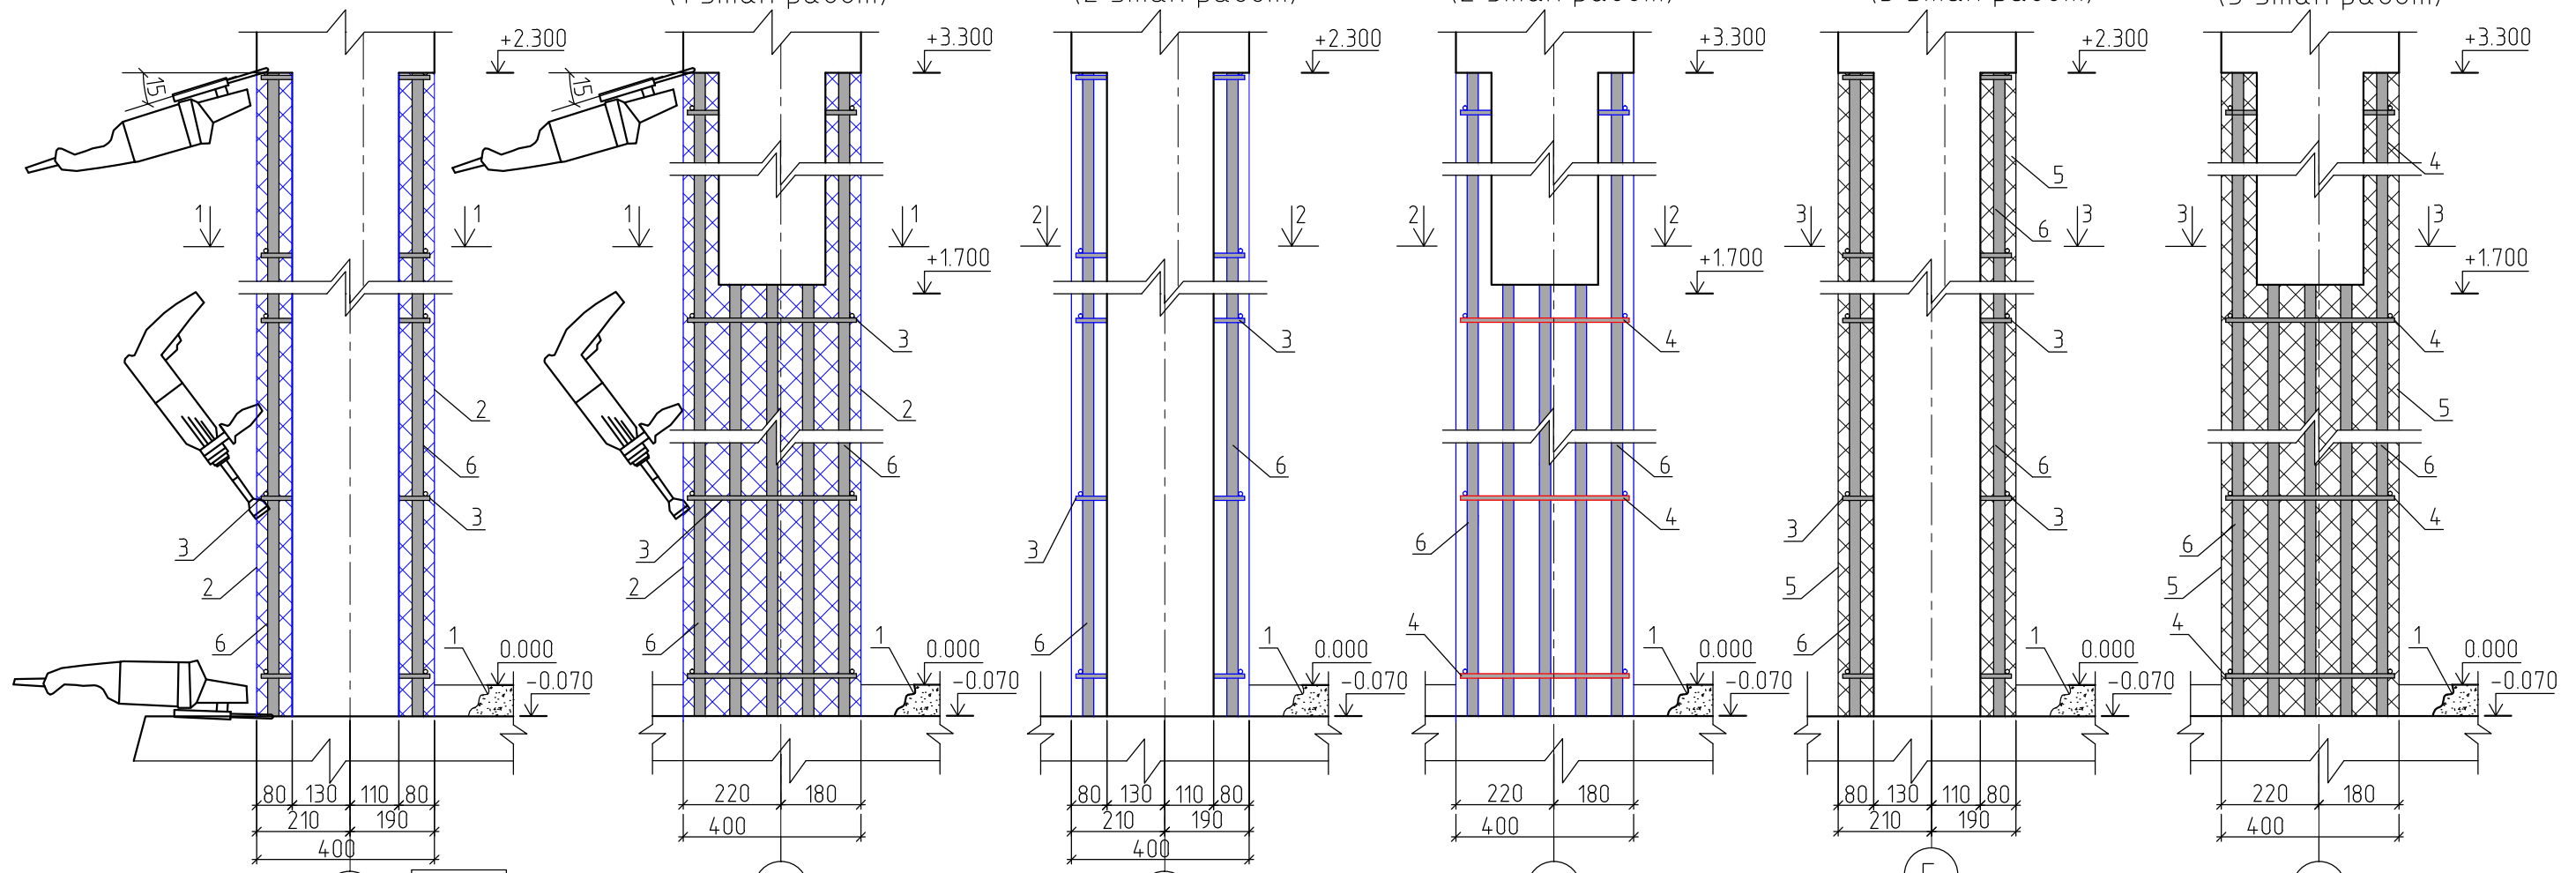
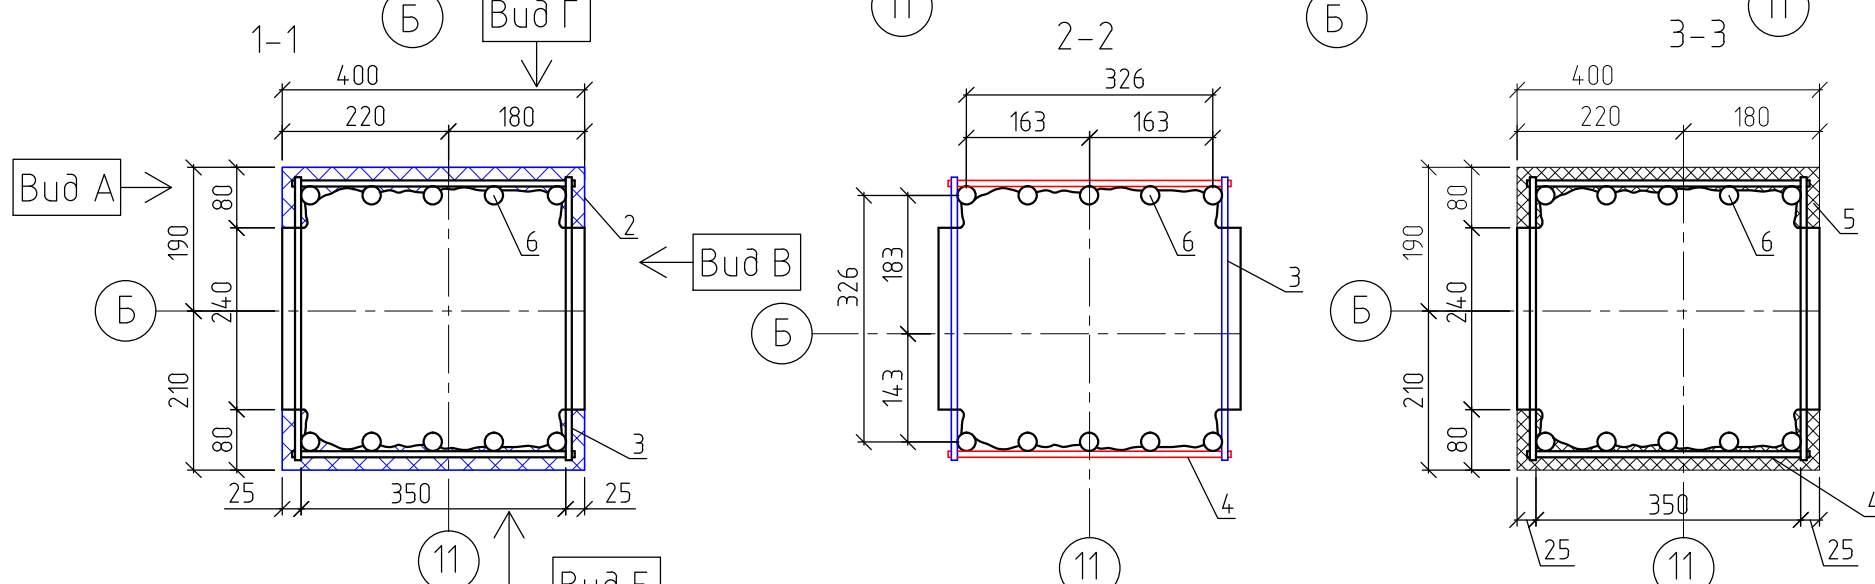
Вид А, В зеркально (3 этап работ)

Вид Б, Г до отм. +2.300 (3 этап работ)

- 1 - бетонный пол;
 - 2 - удаляемый малопрочный бетон колонны;
 - 3 - поперечная арматура колонны;
 - 4 - новая поперечная арматура колонны $\phi 10$ мм класса А240 с шагом 400 мм;
 - 5 - материал восстановления защитного слоя колонны (Гидробетон СРГ-Ф1);
 - 6 - продольная арматура колонны;
- - рассматриваемая колонна;
- - колонна, находящаяся в ограниченно-работоспособном техническом состоянии по СП 13-102-2003 и ГОСТ 31937 и требующая восстановления.

1. ВАЖНО!!! При обработке поврежденных участков алмазным диском не допускать повреждения арматуры;
2. Порядок выполнения работ и используемые материалы смотреть на листе 33.

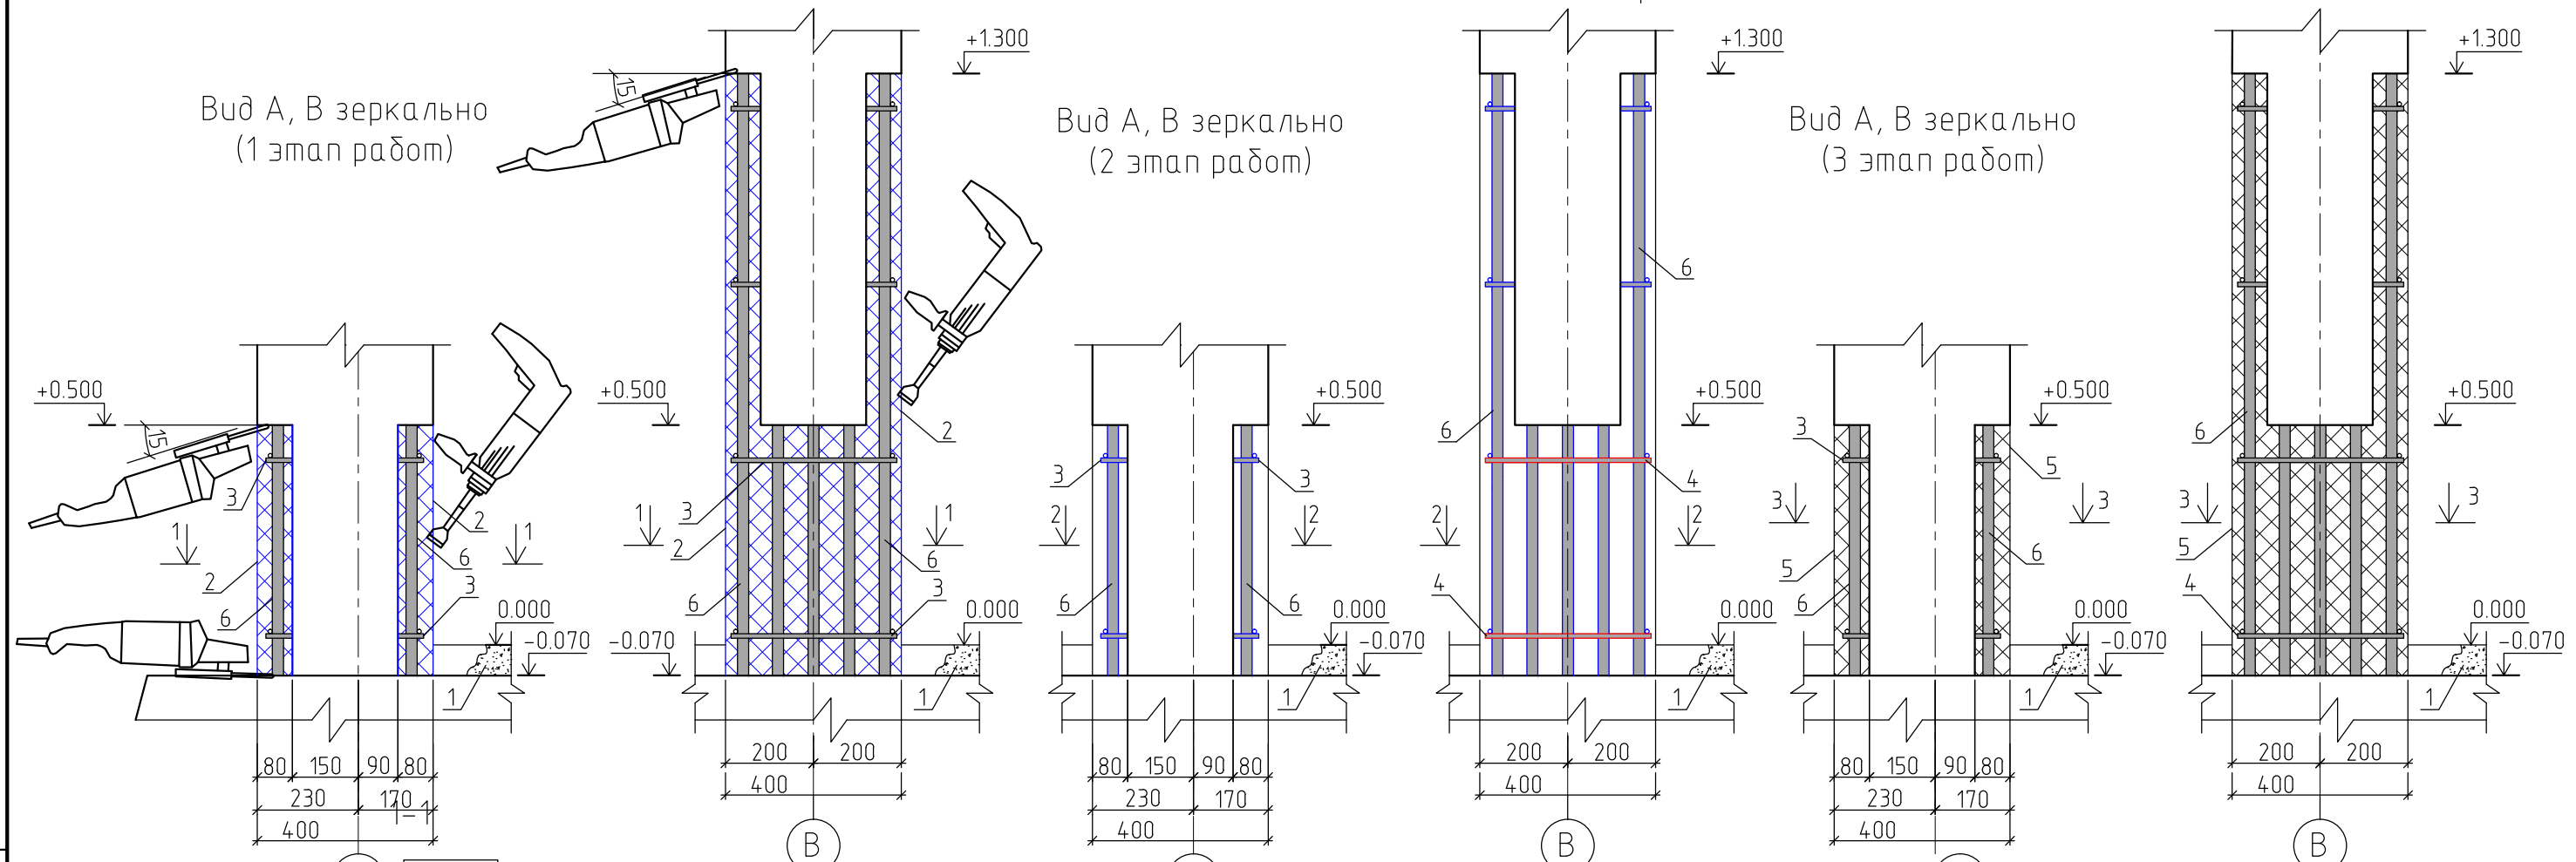
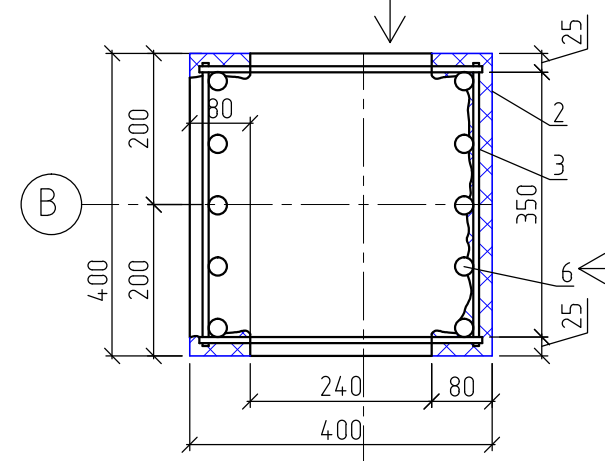
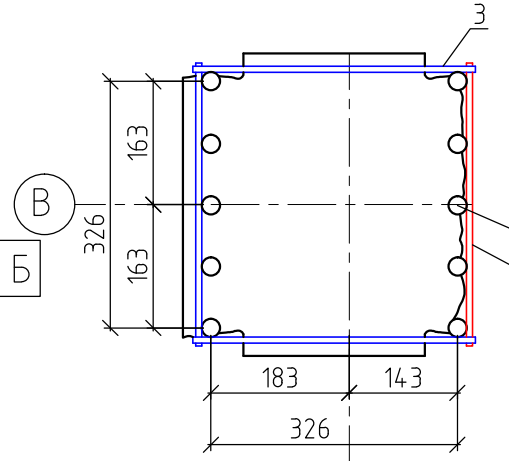
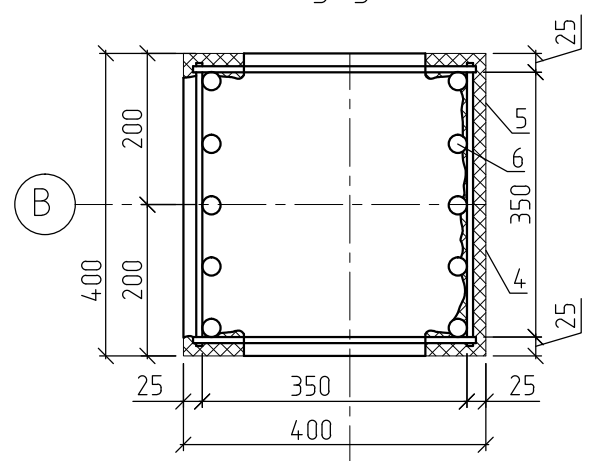
Вид А, В зеркально
(2 этап работ)

Вид А, В зеркально
(3 этап работ)

- Условные обозначения:
- 1 - бетонный пол;
 - 2 - удаляемый малопрочный бетон колонны;
 - 3 - поперечная арматура колонны;
 - 4 - новая поперечная арматура колонны $\phi 10$ мм класса А240 с шагом 400 мм;
 - 5 - материал восстановления защитного слоя колонны (Гидробетон СРГ-Ф1);
 - 6 - продольная арматура колонны;
- - рассматриваемая колонна;
 ○ - колонна, находящаяся в ограниченно-работоспособном техническом состоянии по СП 13-102-2003 и ГОСТ 31937 и требующая восстановления.

На первом этапе необходимо удалить механическим способом (при помощи перфоратора и (или) зубила и молотка) малопрочный бетон. При этом следует учитывать, что при расчистке дефектных участков колонн может быть установлено, что малопрочный бетон имеет большую глубину, чем установлено при обследовании. Размеры (высота, глубина) дефектных зон уточняются по месту.

Необходимо оконтурить дефектный участок в пределах защитного слоя бетона пропилом алмазным диском под прямым углом или с углом наклона надреза 10-15° в сторону дефекта - для придания формы типа «ласточкин хвост». Для придания шероховатости обработанным алмазным кругом поверхностям их необходимо обработать перфоратором с зубчатой лопаткой (достаточным условием шероховатости являются созданные на обрабатываемой поверхности впадины величиной 5 мм).

На втором этапе оголенная арматура в колоннах должна быть очищена от коррозии (ржавчины) механическим способом (при помощи металлических щеток) и обработана однокомпонентным эластичным гидроизолирующим составом "Кальматрон-Акриласт" в 2 слоя для защиты арматуры от коррозии. С тех сторон, где защитный слой бетона убирается на всю ширину колонны и оголяется поперечная арматура, её необходимо заменить на новую арматуру ϕ 10 мм класса А240. Крепление к основной арматуре поперечной арматуры производить сваркой. Замененную арматуру следует незамедлительно покрыть грунтовочным антикоррозионным, пассивирующим материалом (наносится, как минимум, в два слоя).

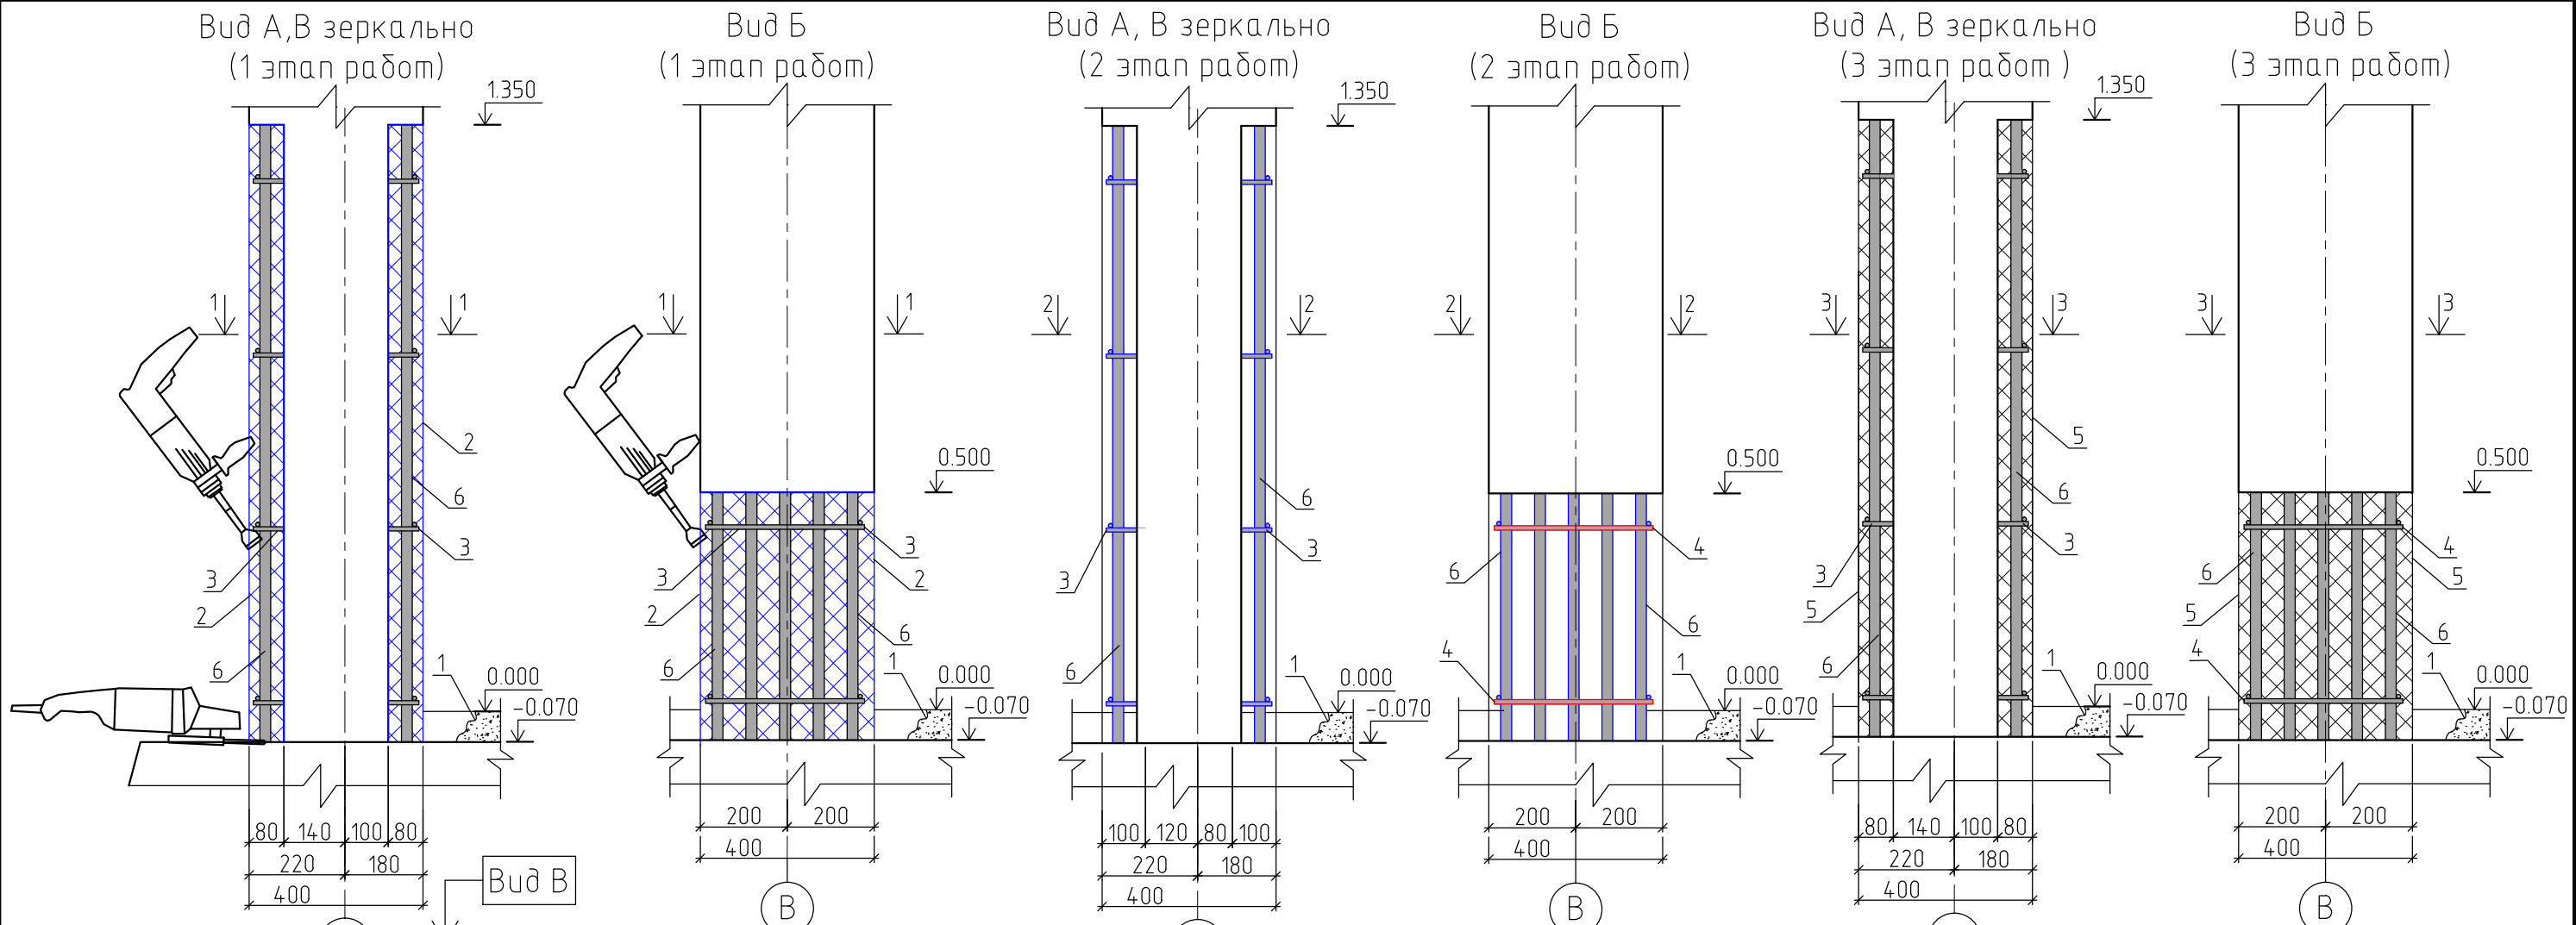
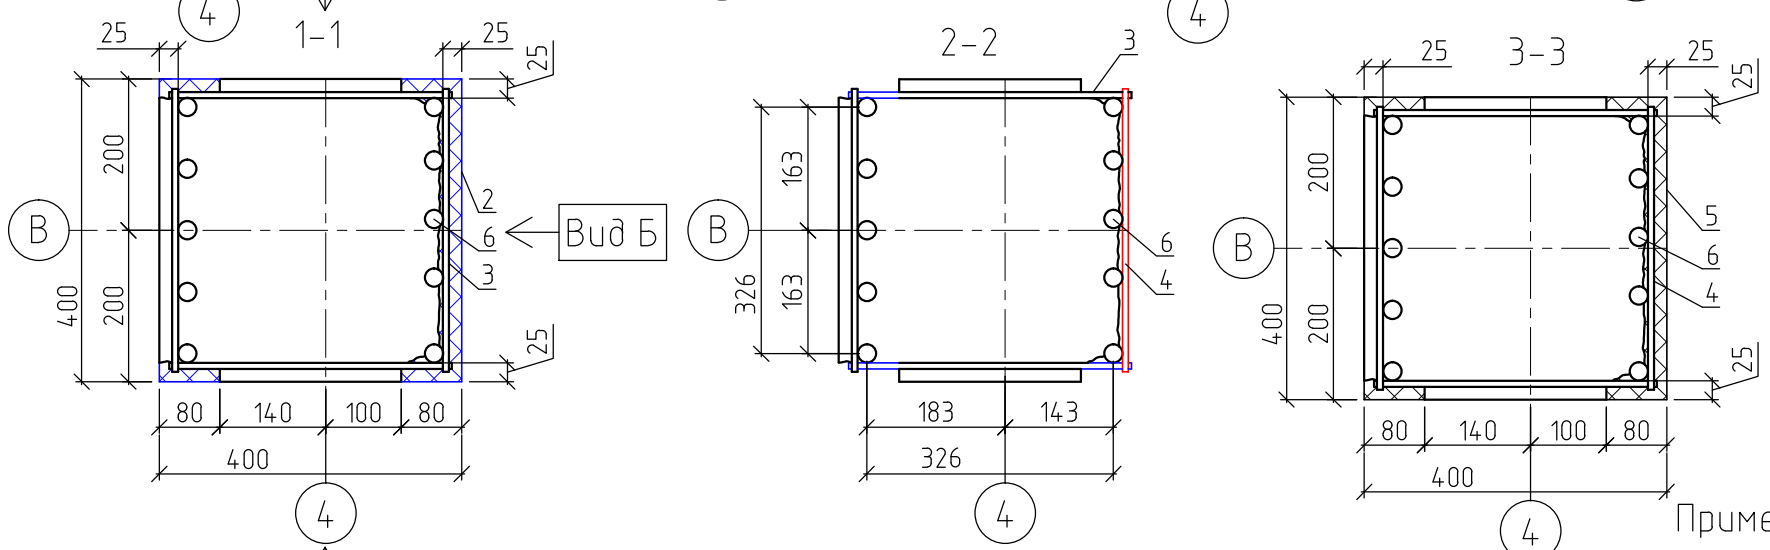
- Условные обозначения:
- 1 - бетонный пол;
 - 2 - удаляемый малопрочный бетон колонны;
 - 3 - поперечная арматура колонны;
 - 4 - новая поперечная арматура колонны $\phi 10$ мм (А240) с шагом 400 мм;
 - 5 - материал восстановления защитного слоя бетона колонны (Гидробетон СРГ-Ф1);
 - 6 - продольная арматура колонны;
 - - рассматриваемая колонна;
 - - колонна, находящаяся в ограниченно-работоспособном техническом состоянии по СП 13-102-2003 и ГОСТ 31937 и требующая восстановления.

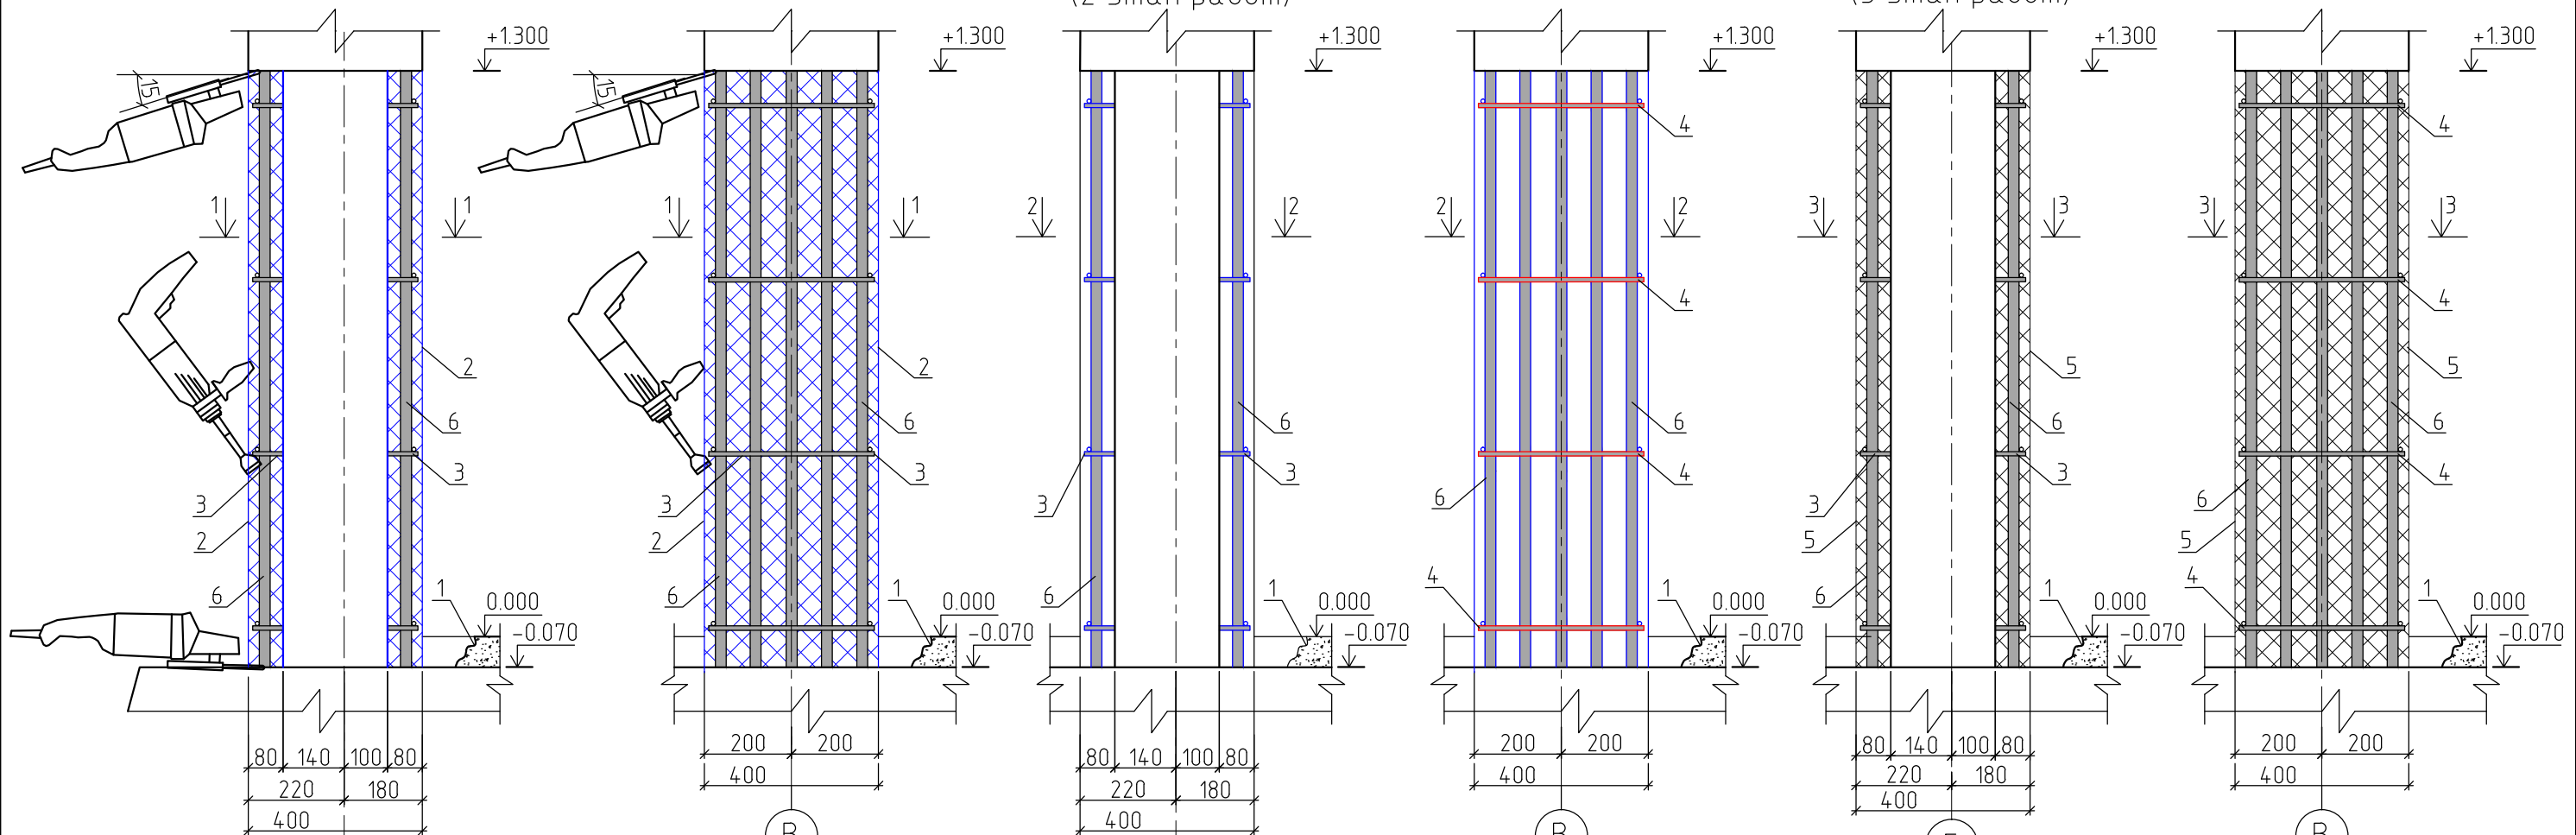
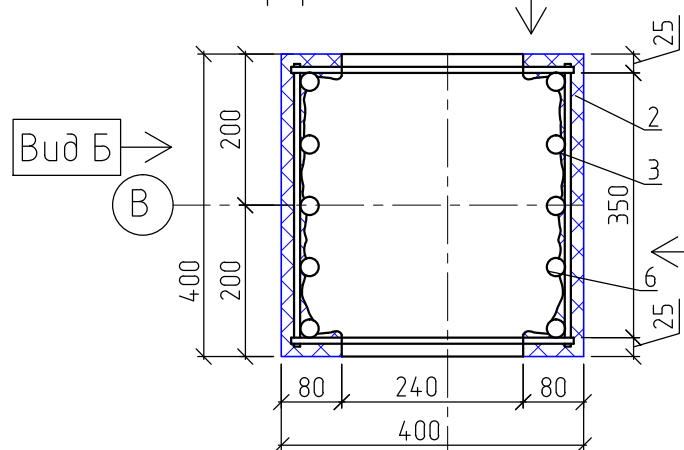
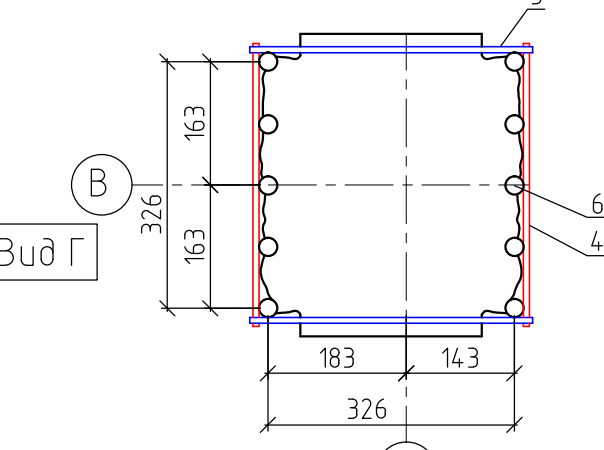
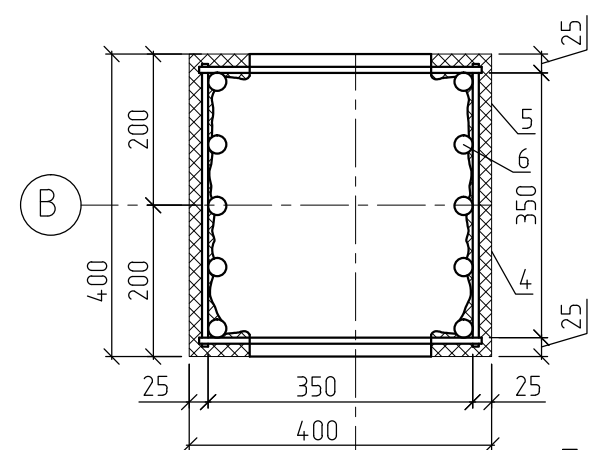
Вид А, В зеркально (1 этап работ)

Вид Б, Г (1 этап работ)

Вид А,В зеркально (2 этап работ)

Вид Б, Г (2 этап работ)

Вид А, В зеркально (3 этап работ)

Вид Б, Г (3 этап работ)

1-1 Вид В

2-2 Вид А

3-3 Вид А

- 1 - бетонный пол;
 - 2 - удаляемый малопрочный бетон колонны;
 - 3 - поперечная арматура колонны;
 - 4 - новая поперечная арматура колонны $\phi 10$ мм класса А240 с шагом 400 мм;
 - 5 - материал восстановления защитного слоя колонны (Гидробетон СРГ-Ф1);
 - 6 - продольная арматура колонны;
- - рассматриваемая колонна;
 ○ - колонна, находящаяся в ограниченно-работоспособном техническом состоянии по СП 13-102-2003 и ГОСТ 31937 и требующая восстановления.
