РАБОЧАЯ ДОКУМЕНТАЦИЯ ПО УСИЛЕНИЮ КОЛОНН ПОДСИЛОСНОГО ЭТАЖА
"СКЛАДА КОРМОВ, СТРОЕНИЕ №44

Разработка рабочей документации по усилению колонн подсилоного этажа сооружения склада кормов №44 выше отметки. 0.000 м, принадлежащего птицефабрике			
Изм.	Кол.уч.	Лист	№ док.	Подпись	Дата		Сооружение склада кормов №44, принадлежащее Птицефабрике	Стадия	Лист
							Р	11	57
Разрез 1-1

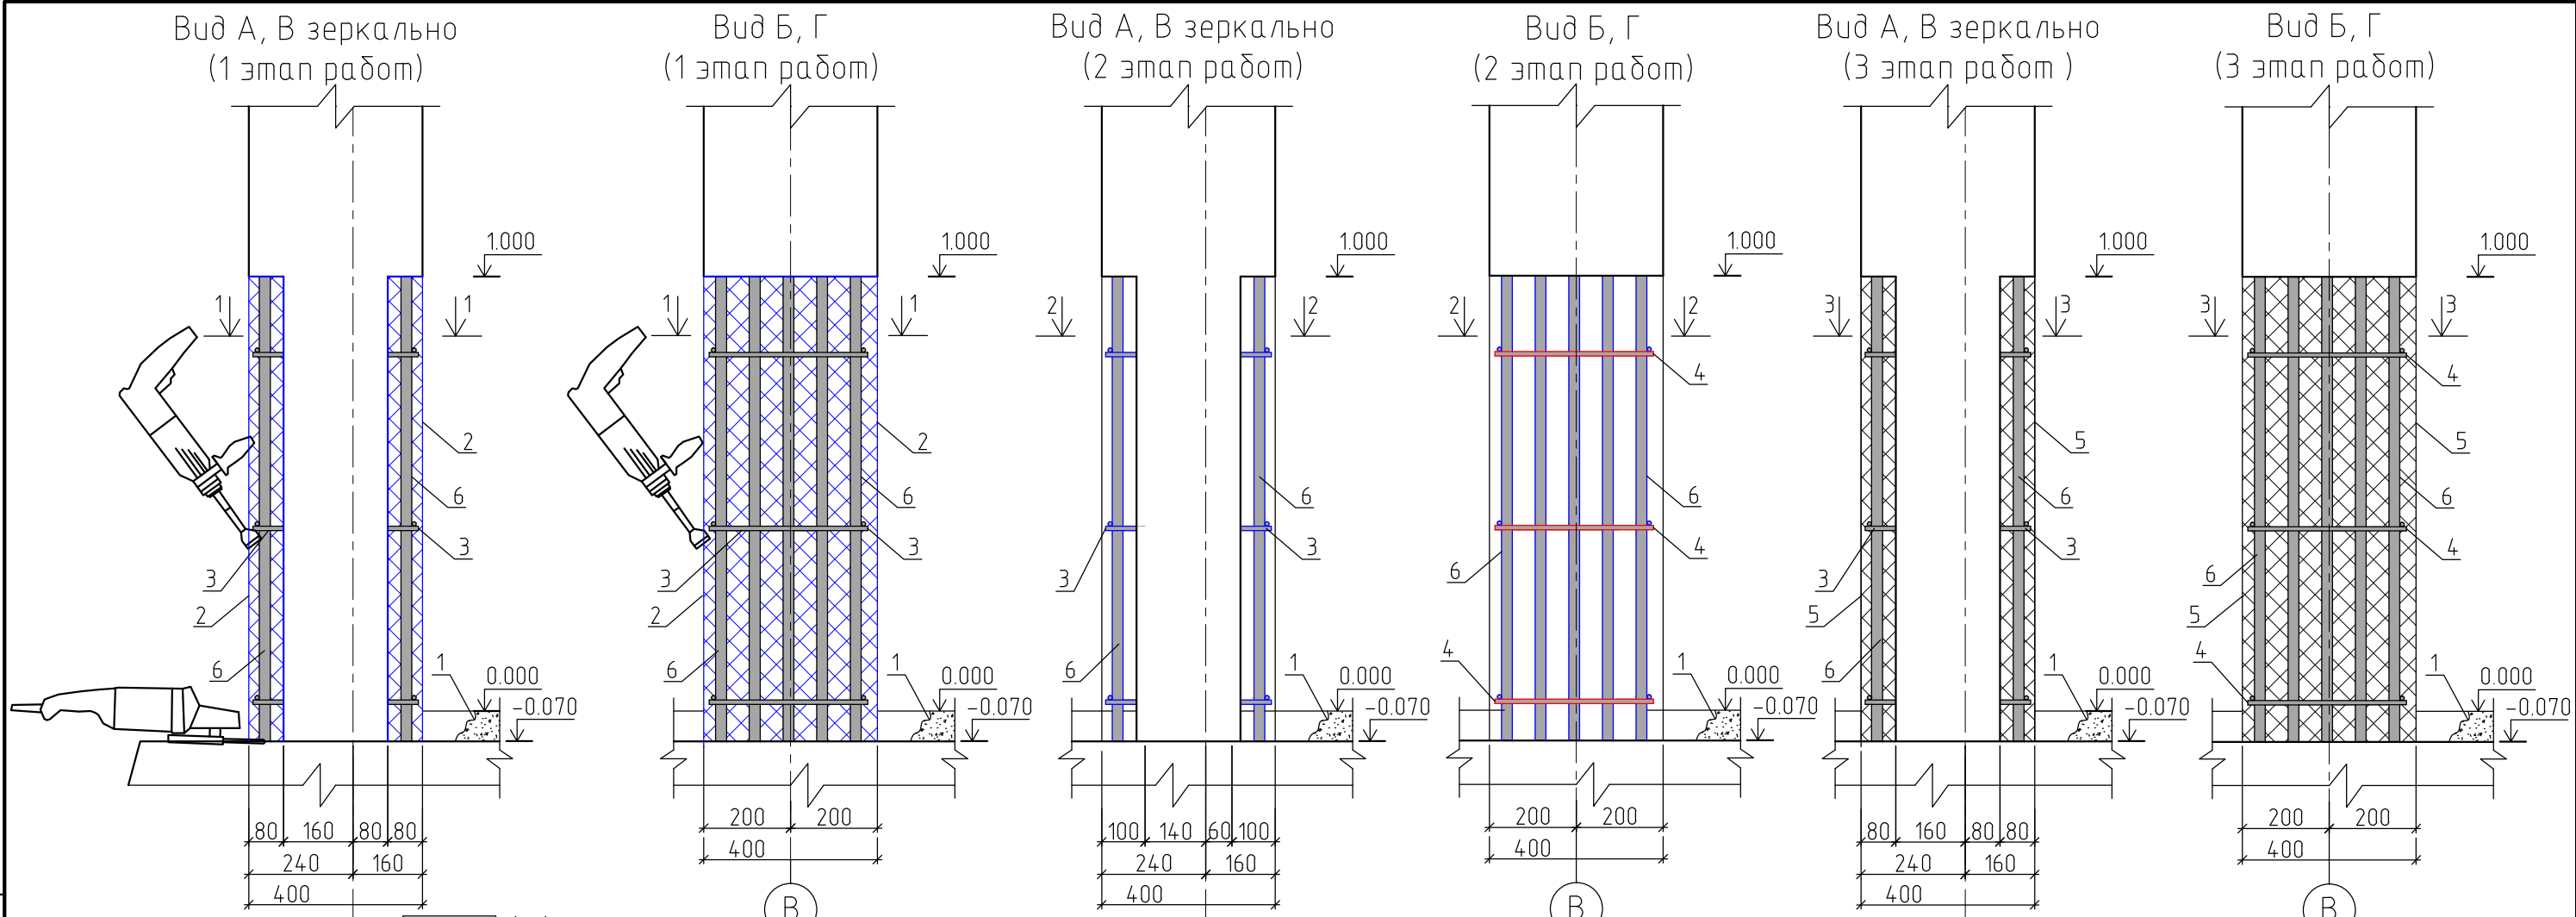
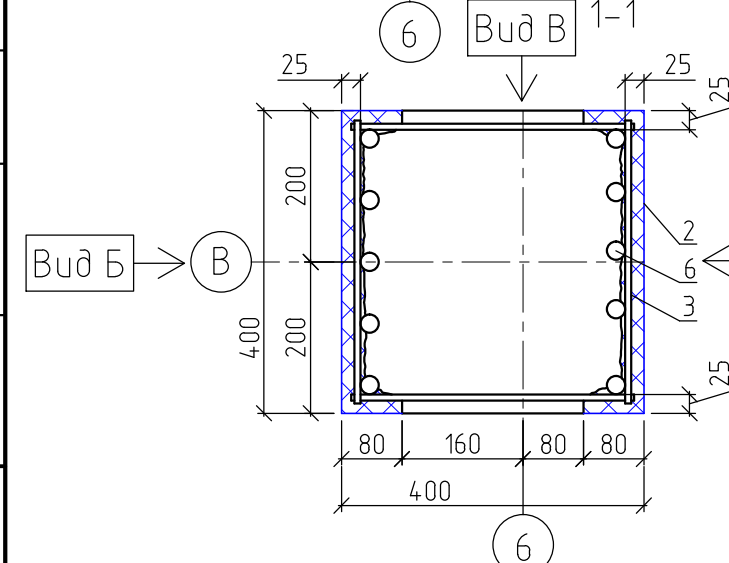
- Условные обозначения:
- 1 – бетонный пол;
 - 2 – удаляемый малопрочный бетон колонны;
 - 3 – поперечная арматура колонны;
 - 4 – новая поперечная арматура колонны $\phi 10$ мм (А240) с шагом 400 мм;
 - 5 – материал восстановления защитного слоя бетона колонны (Гидробетон СРГ-Ф1);
 - 6 – продольная арматура колонны;
 - – рассматриваемая колонна;
 - – колонна, находящаяся в ограниченно-работоспособном техническом состоянии по СП 13-102-2003 и ГОСТ 31937 и требующая восстановления.

На первом этапе необходимо удалить механическим способом (при помощи перфоратора и (или) зубила и молотка) малопрочный бетон. При этом следует учитывать, что при расчистке дефектных участков колонн может быть установлено, что малопрочный бетон имеет большую глубину, чем установлено при обследовании. Размеры (высота, глубина) дефектных зон уточняются по месту.

Необходимо оконтурить дефектный участок в пределах защитного слоя бетона пропилом алмазным диском под прямым углом или с углом наклона надреза 10-15° в сторону дефекта - для придания формы типа «ласточкин хвост». Для придания шероховатости обработанным алмазным кругом поверхностям их необходимо обработать перфоратором с зубчатой лопаткой (достаточным условием шероховатости являются созданные на обрабатываемой поверхности впадины величиной 5 мм).

На втором этапе оголенная арматура в колоннах должна быть очищена от коррозии (ржавчины) механическим способом (при помощи металлических щеток) и обработана однокомпонентным эластичным гидроизолирующим составом "Кальматрон-Акриласт" в 2 слоя для защиты арматуры от коррозии. С тех сторон, где защитный слой бетона убирается на всю ширину колонны и оголяется поперечная арматура, её необходимо заменить на новую арматуру ϕ 10 мм класса А240. Крепление к основной арматуре поперечной арматуры производить сваркой. Замененную арматуру следует незамедлительно покрыть грунтовочным антикоррозионным, пассивирующим материалом (наносится, как минимум, в два слоя).

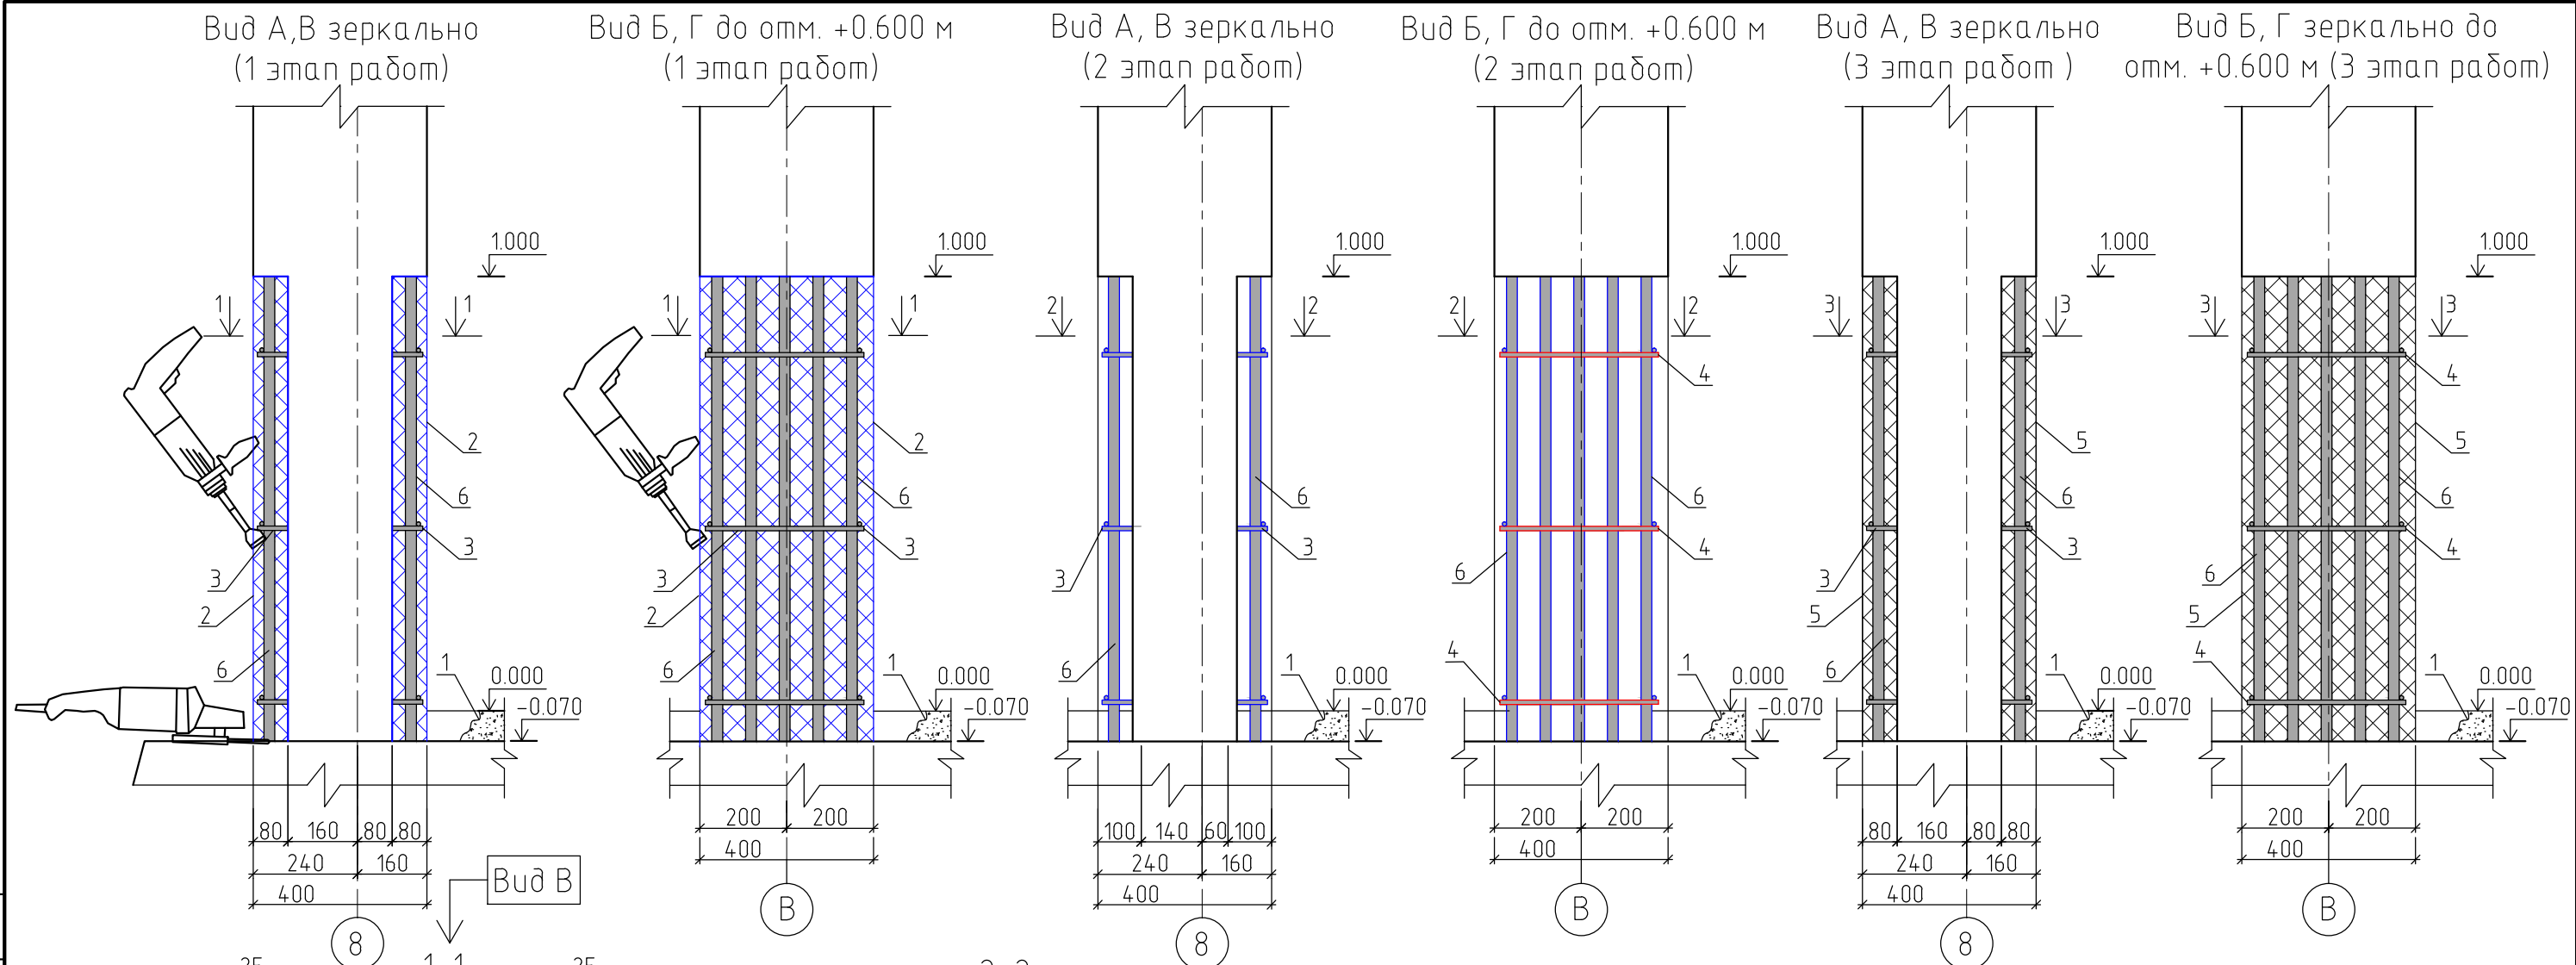
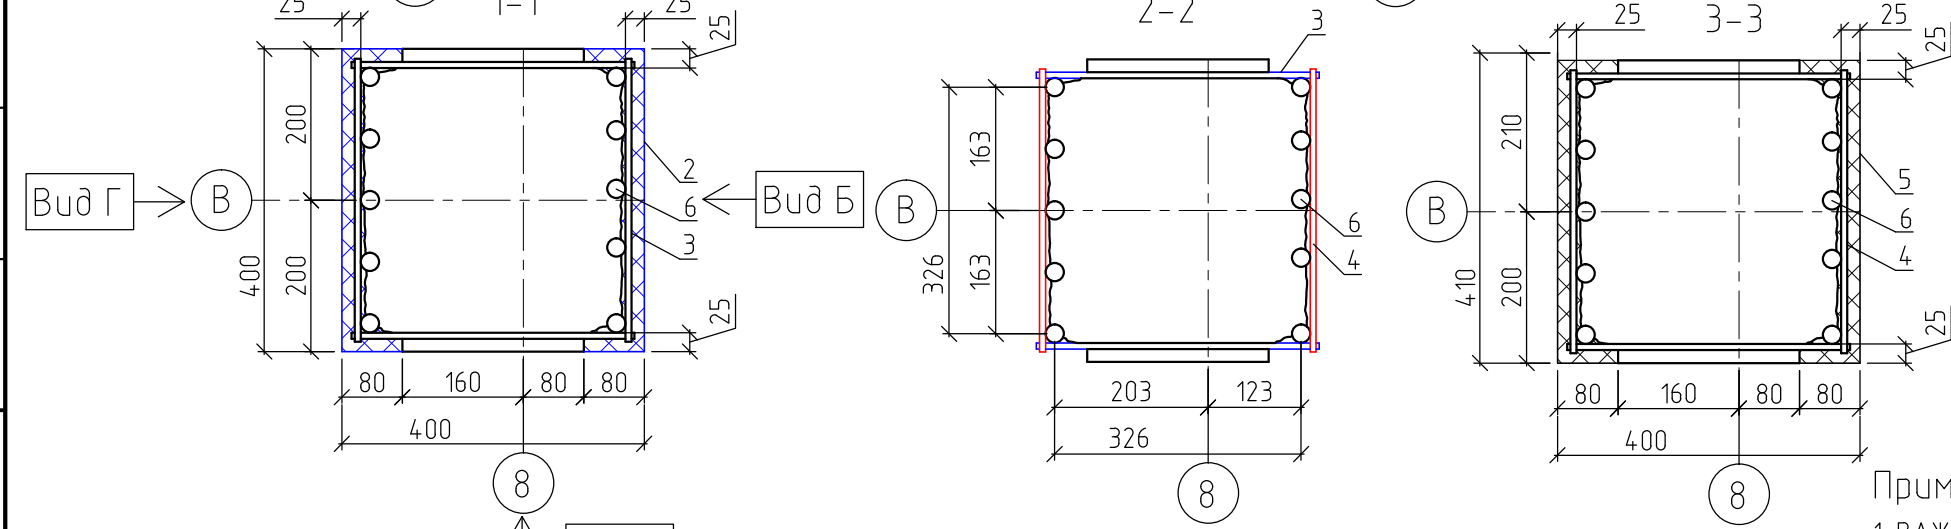
- Условные обозначения:
- 1 – бетонный пол;
 - 2 – удаляемый малопрочный бетон колонны;
 - 3 – поперечная арматура колонны;
 - 4 – новая поперечная арматура колонны $\phi 10$ мм (A240) с шагом 400 мм;
 - 5 – материал восстановления защитного слоя бетона колонны (Гидробетон СРГ-Ф1);
 - 6 – продольная арматура колонны;
 - – рассматриваемая колонна;
 - – колонна, находящаяся в ограниченно-работоспособном техническом состоянии по СП 13-102-2003 и ГОСТ 31937 и требующая восстановления.

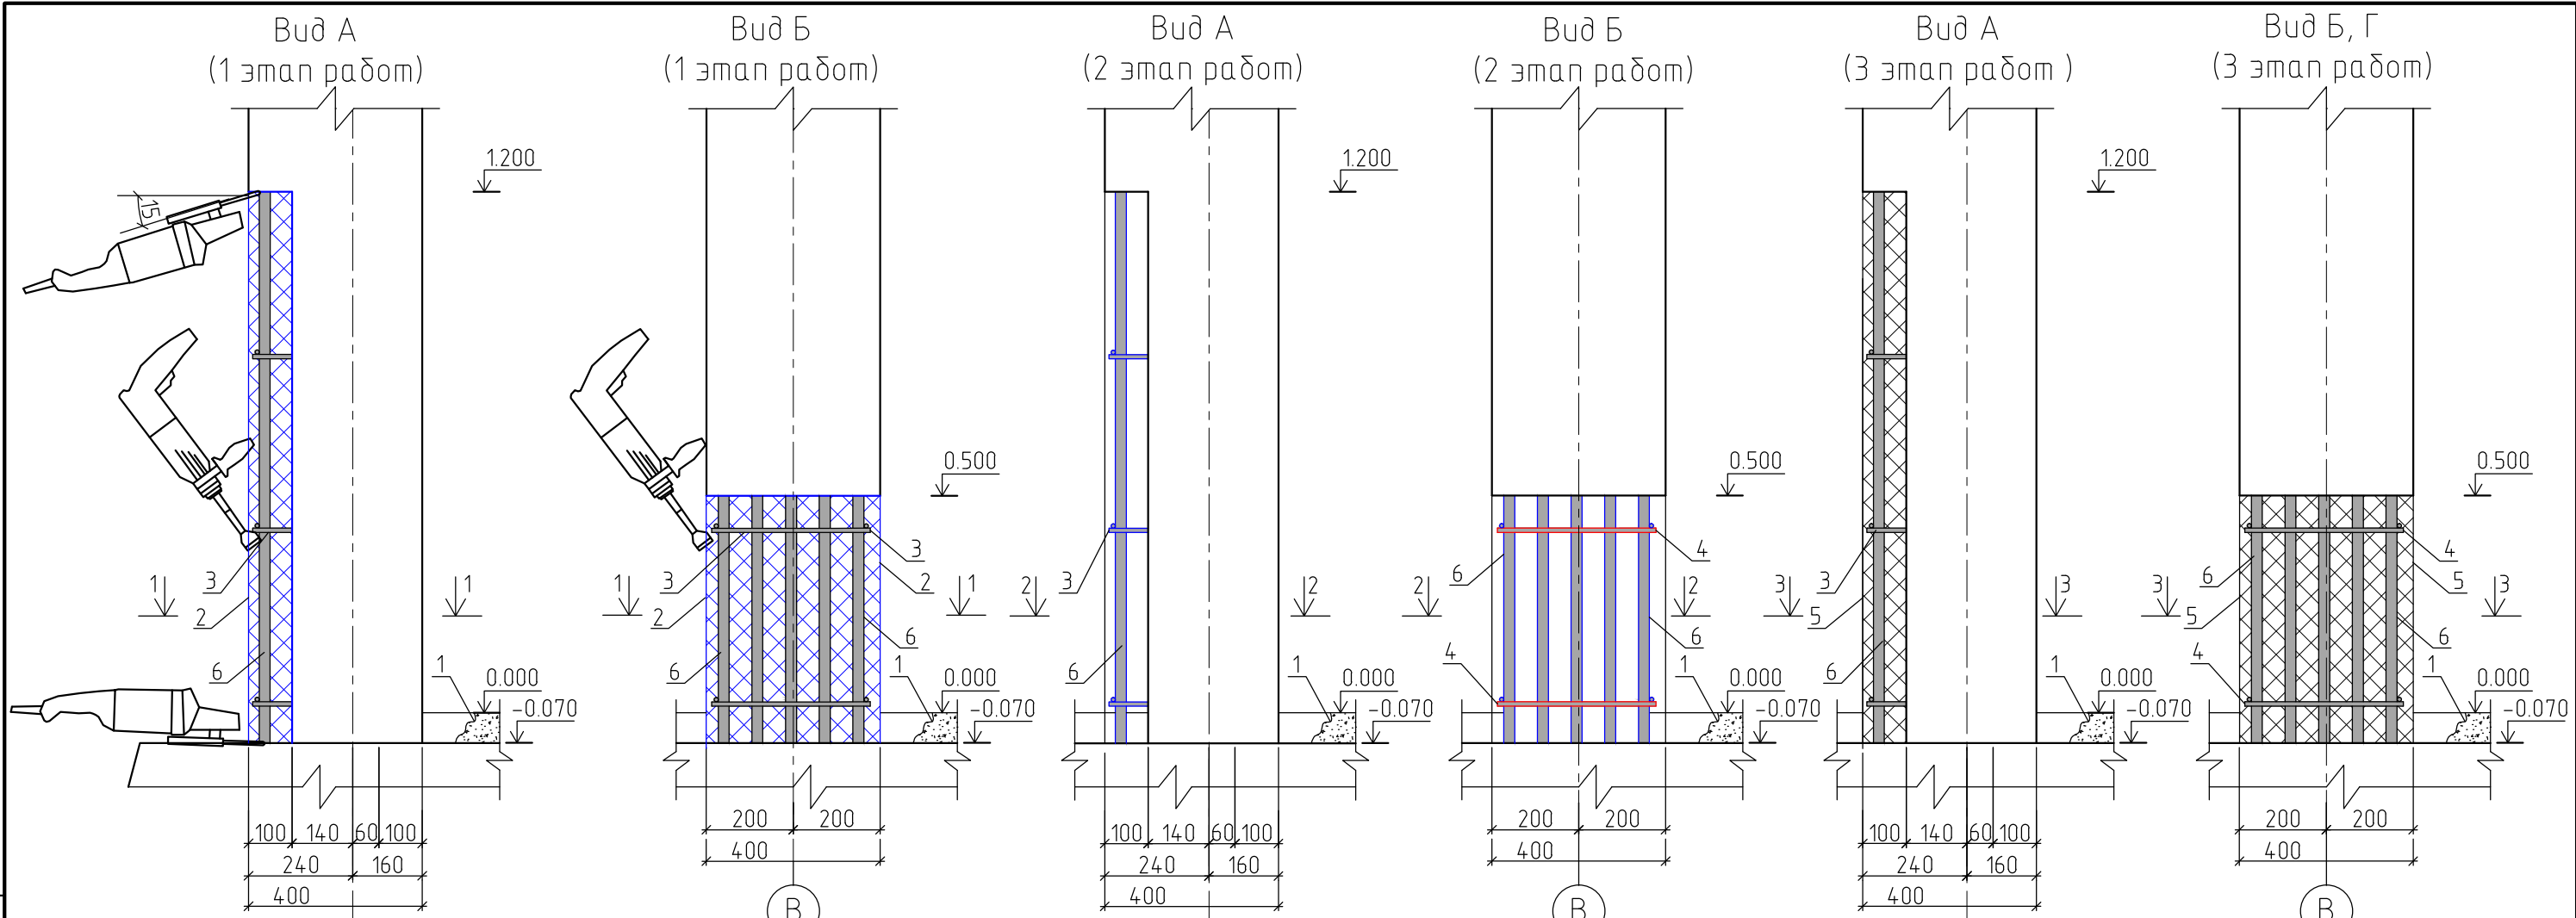
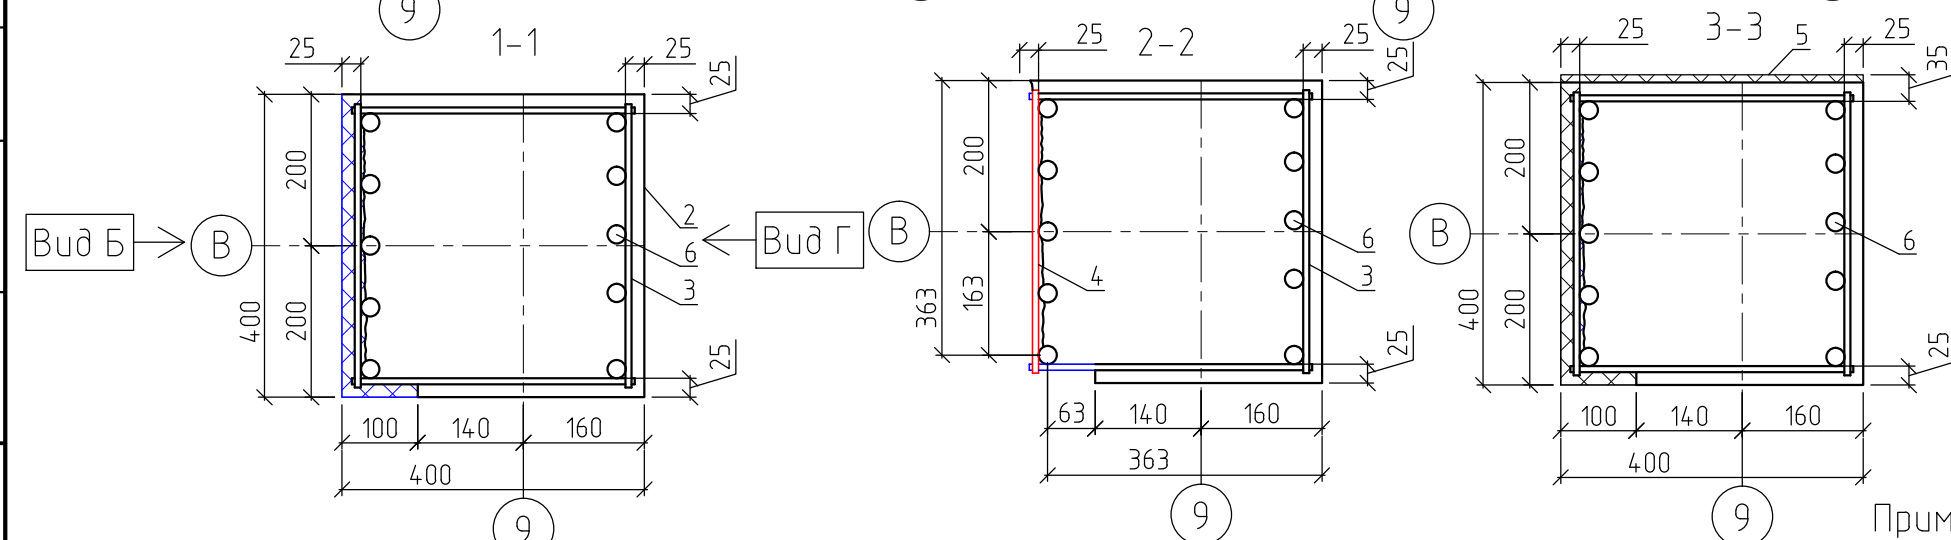
- Условные обозначения:
- 1 - бетонный пол;
 - 2 - удаляемый малопрочный бетон колонны;
 - 3 - поперечная арматура колонны;
 - 4 - новая поперечная арматура колонны $\phi 10$ мм (А240) с шагом 400 мм;
 - 5 - материал восстановления защитного слоя бетона колонны (Гидробетон СРГ-Ф1);
 - 6 - продольная арматура колонны;
 - - рассматриваемая колонна;
 - - колонна, находящаяся в ограниченно-работоспособном техническом состоянии по СП 13-102-2003 и ГОСТ 31937 и требующая восстановления.
- Примечания:
1. ВАЖНО!!! При обработке поврежденных участков алмазным диском не допускать повреждения арматуры;
 2. Порядок выполнения работ и используемые материалы смотреть на листе 33.

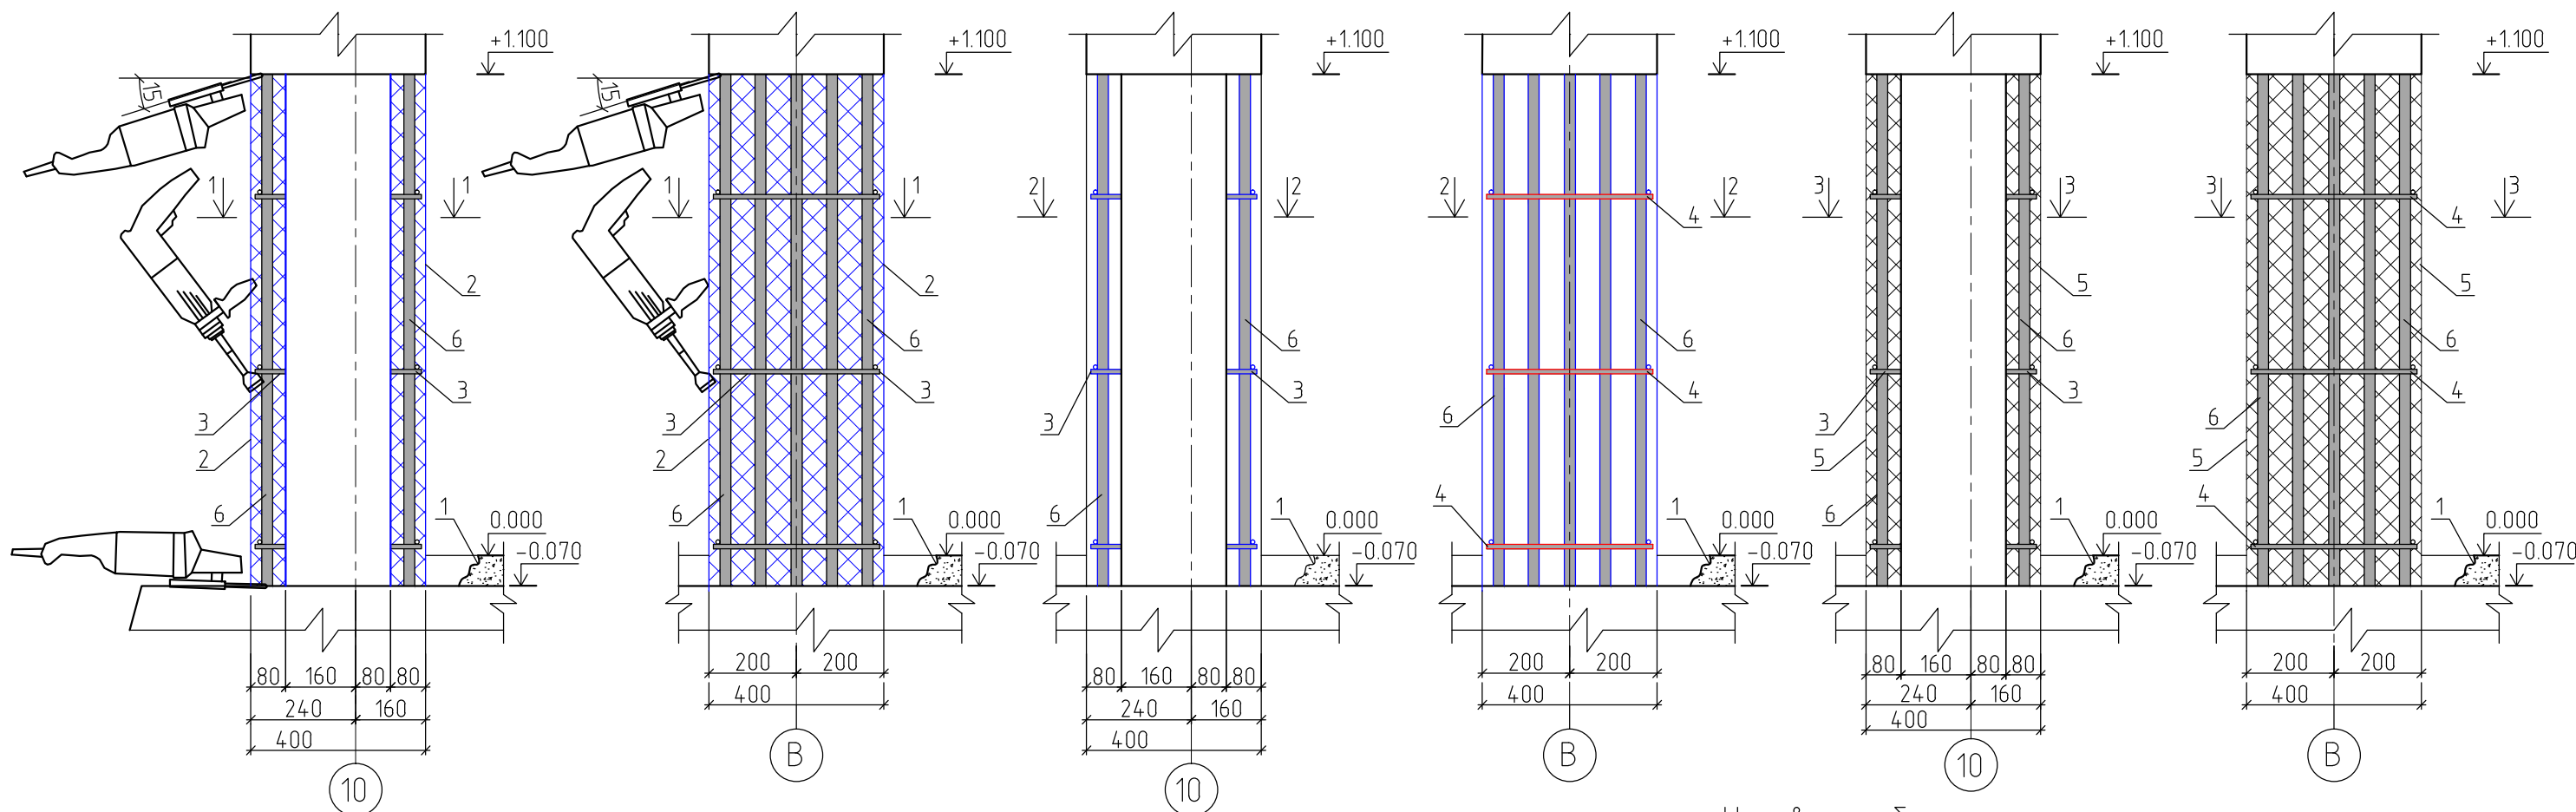
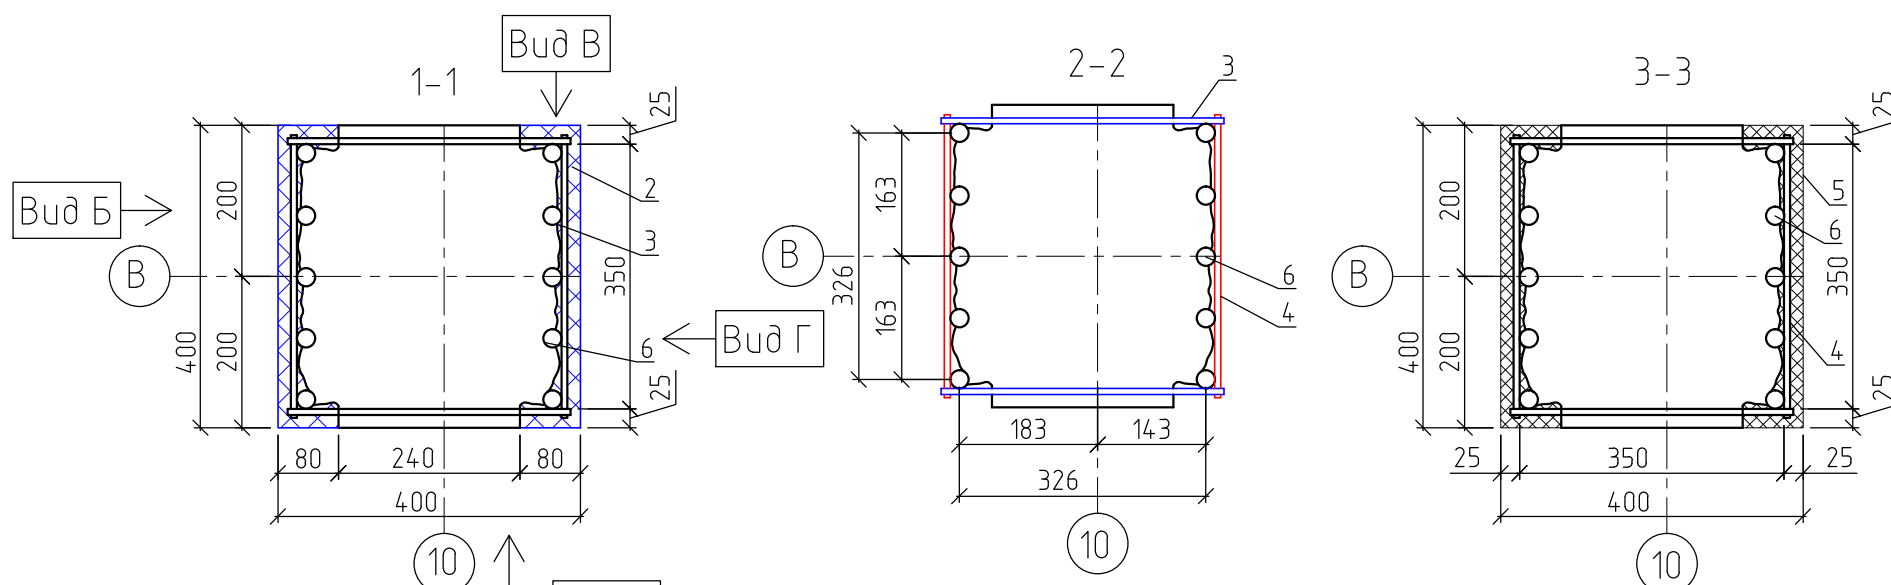
Вид А, В зеркально (1 этап работ)

Вид Б, Г (1 этап работ)

Вид А, В зеркально (2 этап работ)

Вид Б, Г (2 этап работ)

Вид А, В зеркально (3 этап работ)

Вид Б, Г (3 этап работ)

- 1 - бетонный пол;
- 2 - удаляемый малопрочный бетон колонны;
- 3 - поперечная арматура колонны;
- 4 - новая поперечная арматура колонны $\phi 10$ мм класса А240 с шагом 400 мм;
- 5 - материал восстановления защитного слоя колонны (Гидробетон СРГ-Ф1);
- 6 - продольная арматура колонны;
- - рассматриваемая колонна;
- - колонна, находящаяся в ограниченно-работоспособном техническом состоянии по СП 13-102-2003 и ГОСТ 31937 и требующая восстановления.

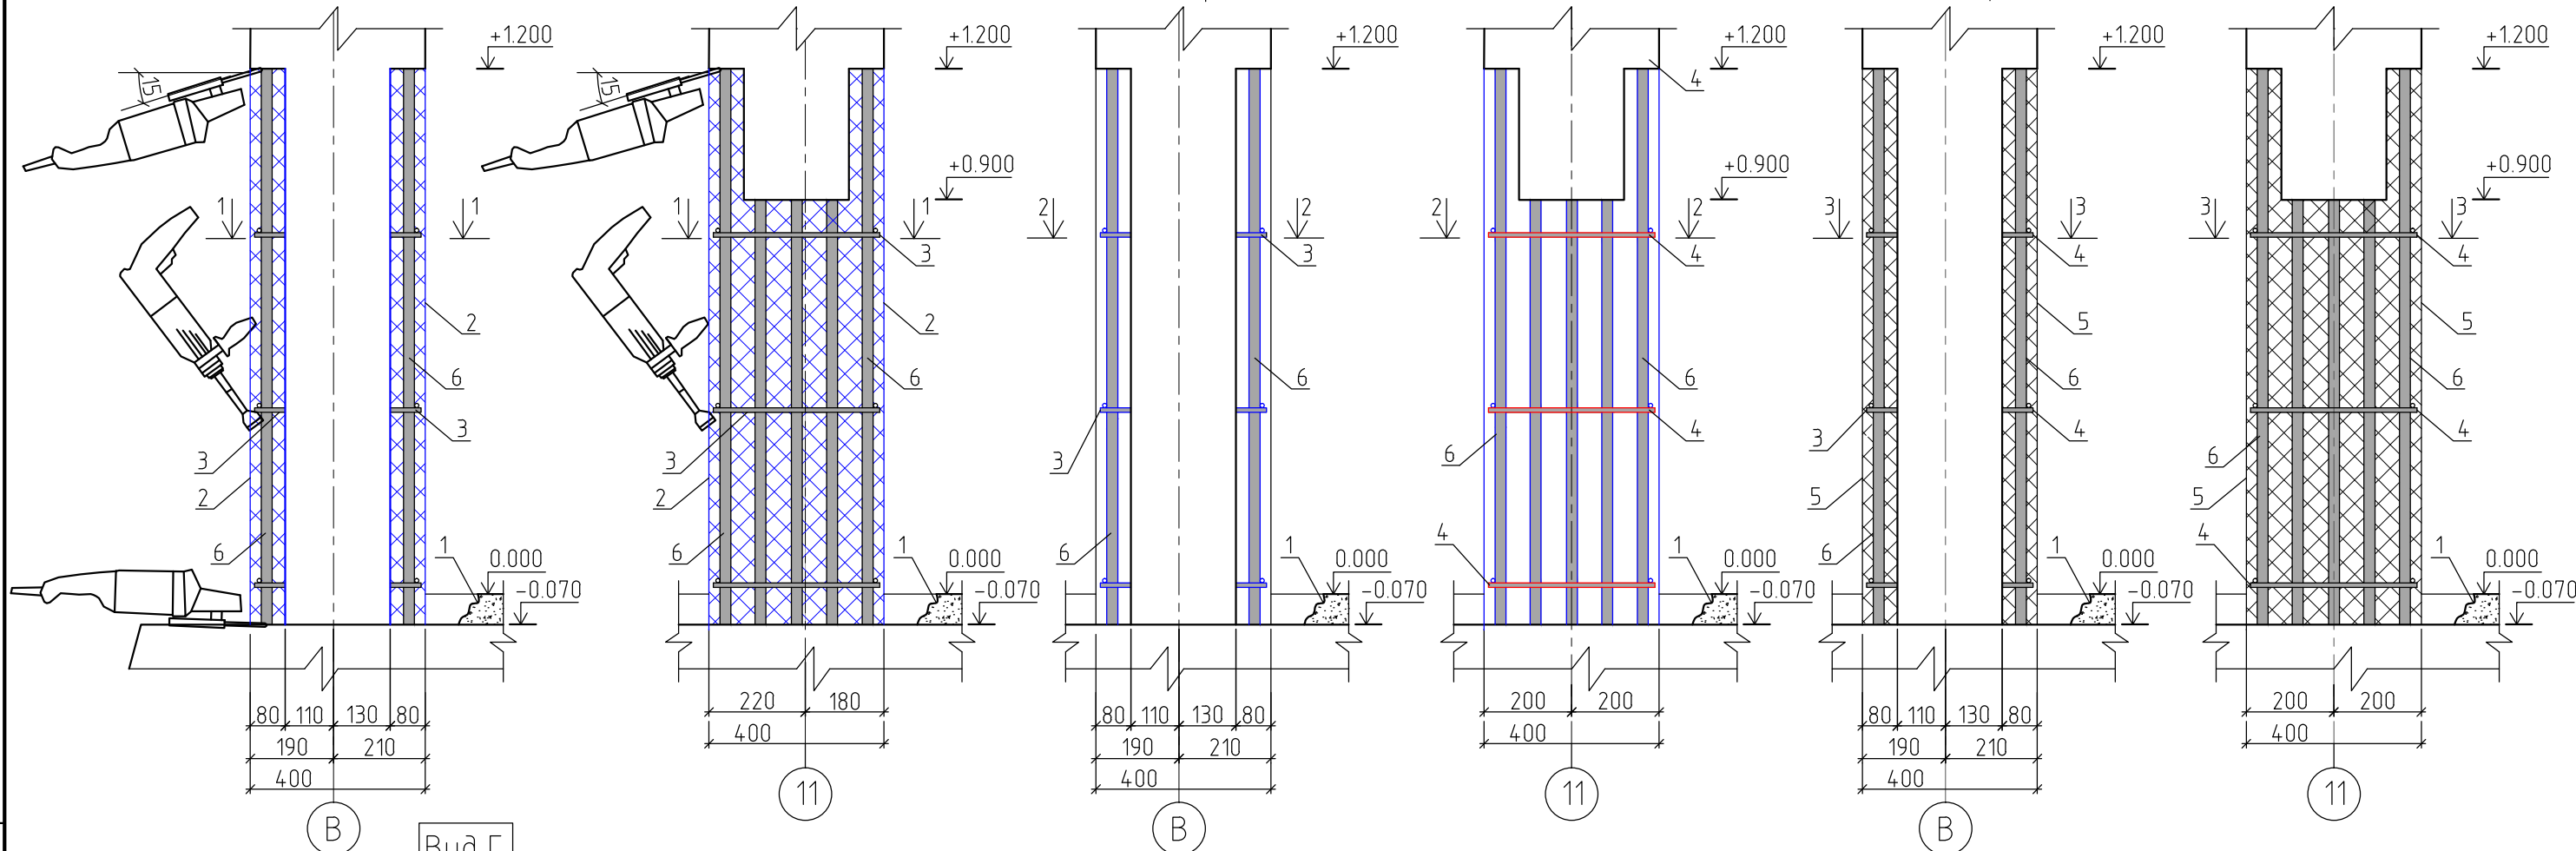
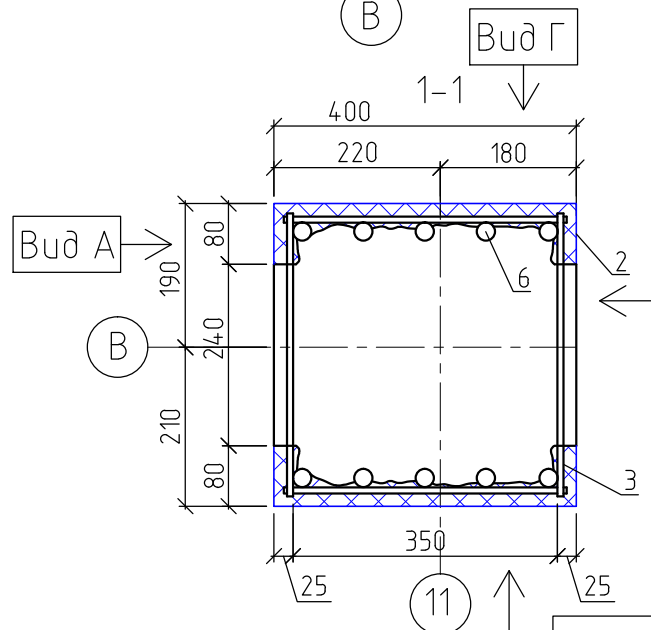
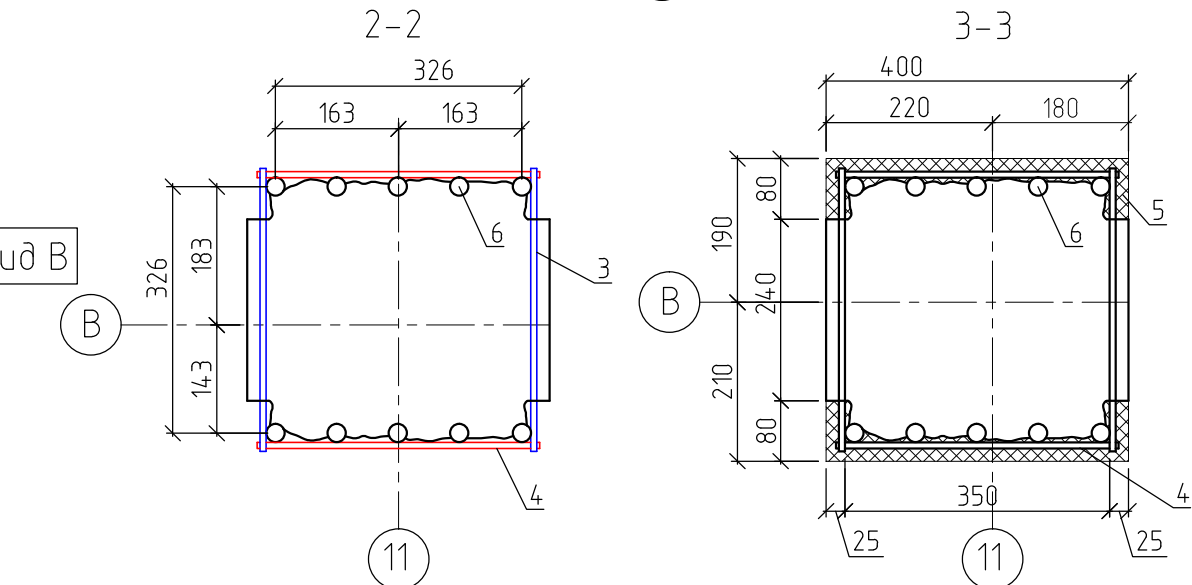
Вид А, В зеркально (1 этап работ)

Вид Б, Г (1 этап работ)

Вид А, В зеркально (2 этап работ)

Вид Б, Г (2 этап работ)

Вид А, В зеркально (3 этап работ)

Вид Б, Г (3 этап работ)

- Условные обозначения:**
- 1 – бетонный пол;
 - 2 – удаляемый малопрочный бетон колонны;
 - 3 – поперечная арматура колонны;
 - 4 – новая поперечная арматура колонны $\phi 10$ мм класса А240 с шагом 400 мм;
 - 5 – материал восстановления защитного слоя колонны (Гидробетон СРГ-Ф1);
 - 6 – продольная арматура колонны;
 - – рассматриваемая колонна;
 - – колонна, находящаяся в ограниченно-работоспособном техническом состоянии по СП 13-102-2003 и ГОСТ 31937 и требующая восстановления.
